Oppdragsgiver:	Sør-Aurdal kommune
Oppdrag:	606680-01 – Sør-Aurdal, Tilstandsvurdering av Hedalen renseanlegg
Dato:	29.06.2016
Skrevet av:	Knut Robert Robertsen
Kvalitetskontroll:	Knut Robert Robertsen

SØR-AURDAL KOMMUNE – TILSTANDSVURDERING AV HEDALEN RENSEANLEGG

På oppdrag for Sør-Aurdal kommune ved Jan Rustøe har Asplan Viak AS utført en tilstandsvurdering av tre kommunale renseanlegg (infiltrasjonsanlegg). Tilstandsvurdering er utført 6. og 7. juni 2016 av Knut Robert Robertsen, med bistand fra teknisk avdeling og entreprenør Øyvind Jordet med gravemaskin. Dette er rapport 1 som omhandler Hedalen renseanlegg.

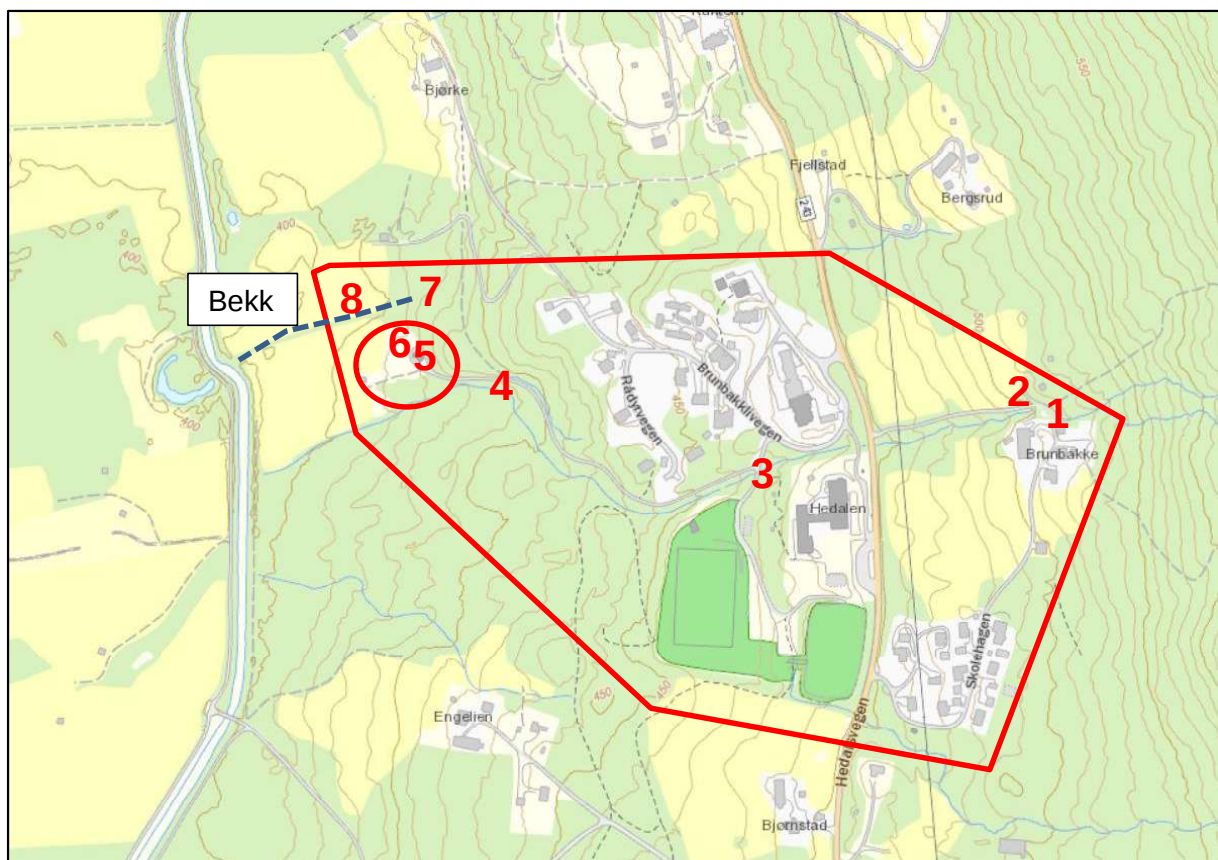
Observasjon av vannføring i avløpsrør og slamavskiller, samt måling av vannets elektriske ledningsevne viser betydelig innlekk av fremmedvann til ledningsnett, se tabell 1. Elektrisk ledningsevne er et mål på vannets innhold av salter og ioner. I rent vann er ledningsevnen lav, se måling 1 i bekk. I avløpsvann som ikke er fortennet med fremmedvann er ledningsevnen normalt fra 1000 – 1500 $\mu\text{S/cm}$. Målinger i avløpsledninger og slamavskiller viser en ledningsevne fra 95 – 572 $\mu\text{S/cm}$.

Figur 1: Hedalen renseanlegg, rensedistrikt. Renseanlegg er lokalisert innenfor rød sirkel.

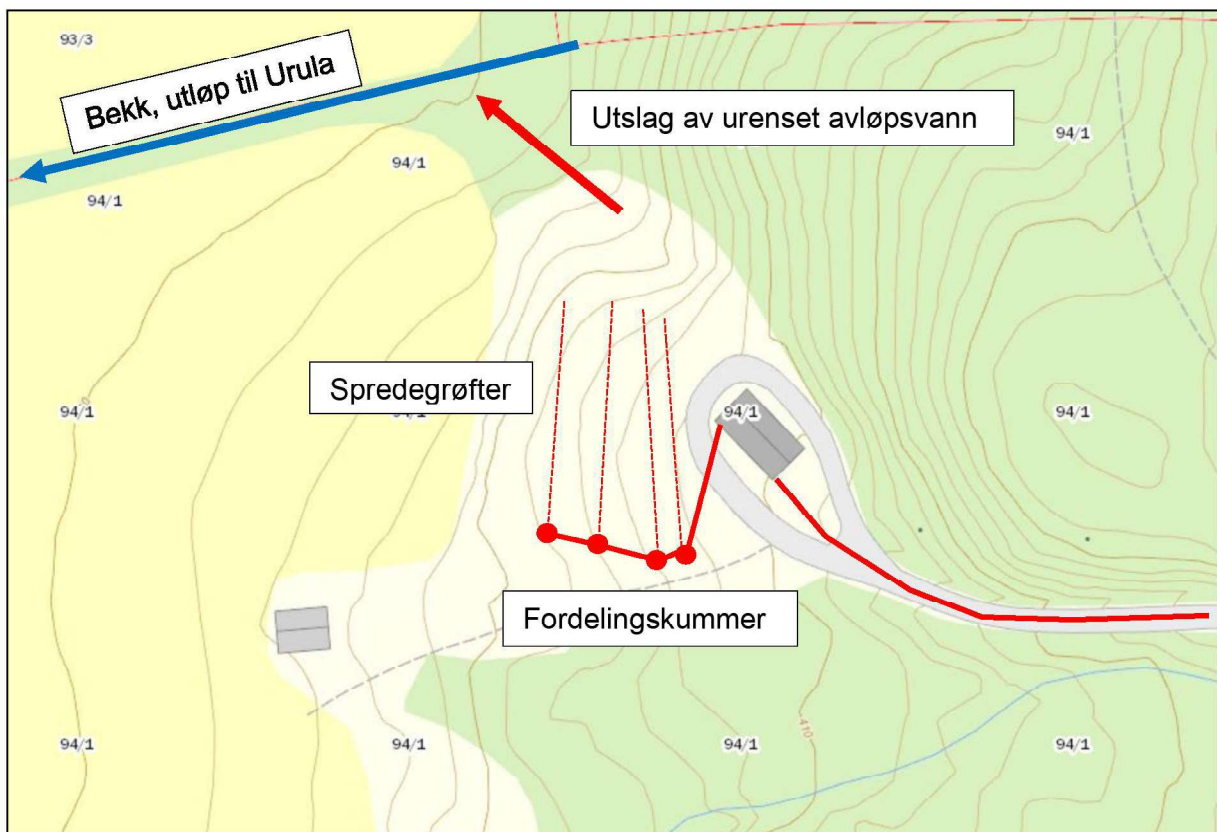
Slamavskilt avløpsvann ledes til en hovedfordelingskum og videre til tre andre fordelingskummer, se figur 2. Fordelingskum fra VPI, se vedlegg 1.

Nord for infiltrasjonsanlegget ble det registrert utslag av urensset avløpsvann, se figur 2.

Figur 2: Hedalen renseanlegg. Slamavskiller med overbygg, fordelingskummer, sprederør. Utslag av urensset avløpsvann til bekk.

Som et midlertidig tiltak foreslås å spyle / trykksette infiltrasjonsrørene, for å få åpnet tette utløpshull i sprederørene. Dette utføres fra fordelingskummene. Avløpsvann vil da filtreres gjennom omfyllingsmassene.

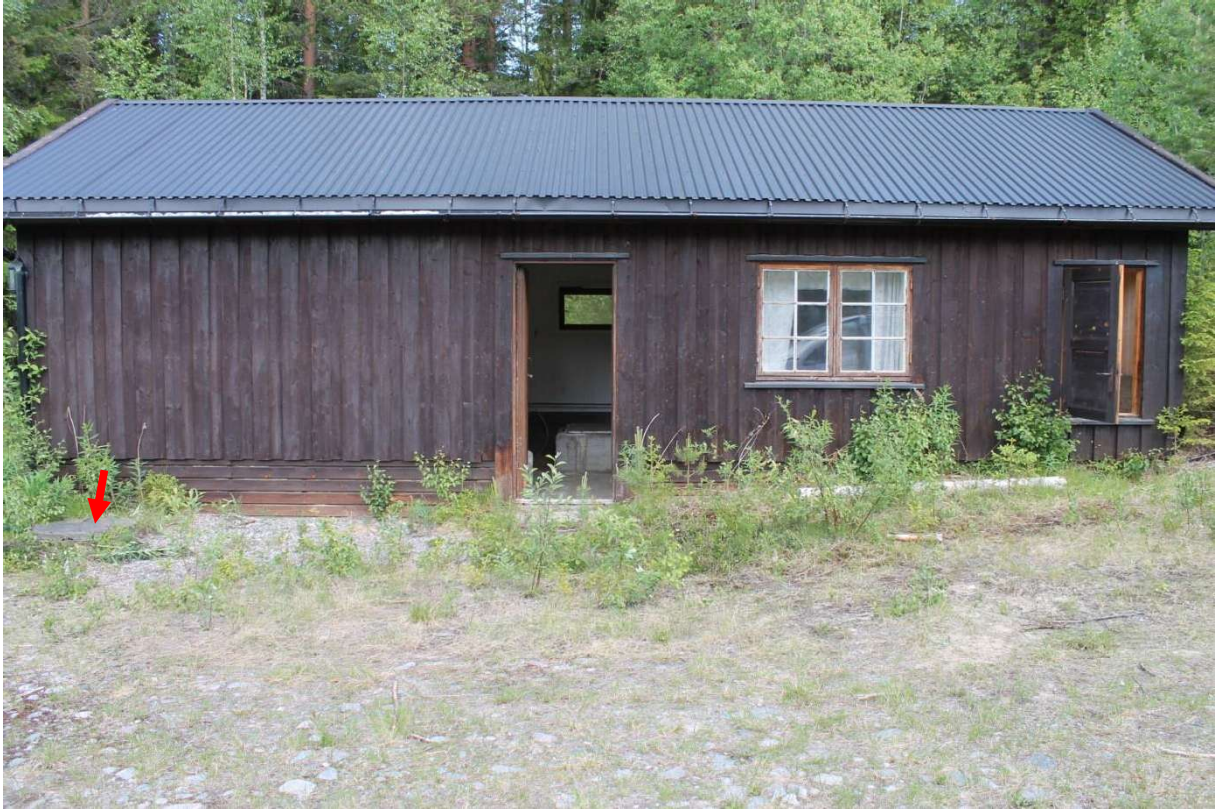
Slamavskiller i betong, overbygd. Våtvolum 90 m³, fordelt på minimum 2 kamre. Dykka utløp i sørvestre ende av bygget. Overløpskum går også ut her.

Bilde 1: Slamavskiller med overbygg. Overløpskum til venstre, se pil.

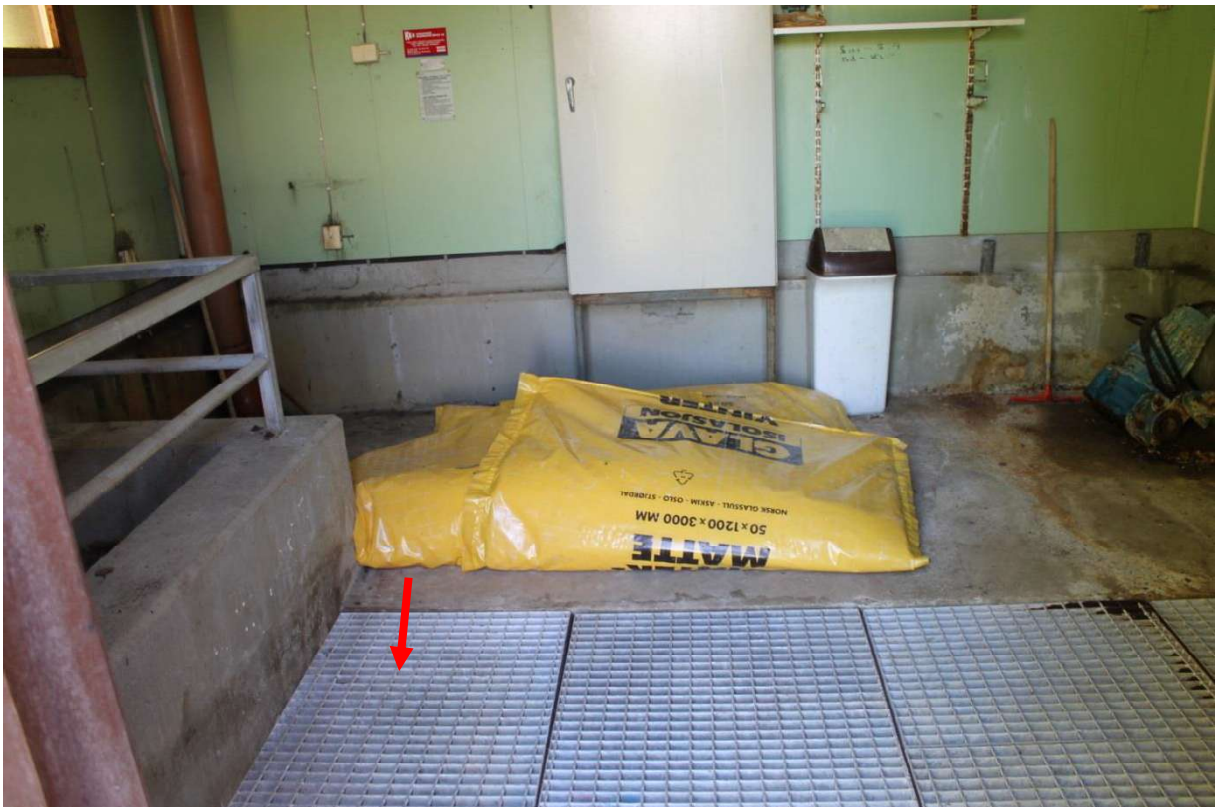
Bilde 2: Slamavskiller, andre kammer, i nordvestre del av bygg. Innløp vist med rød pil.

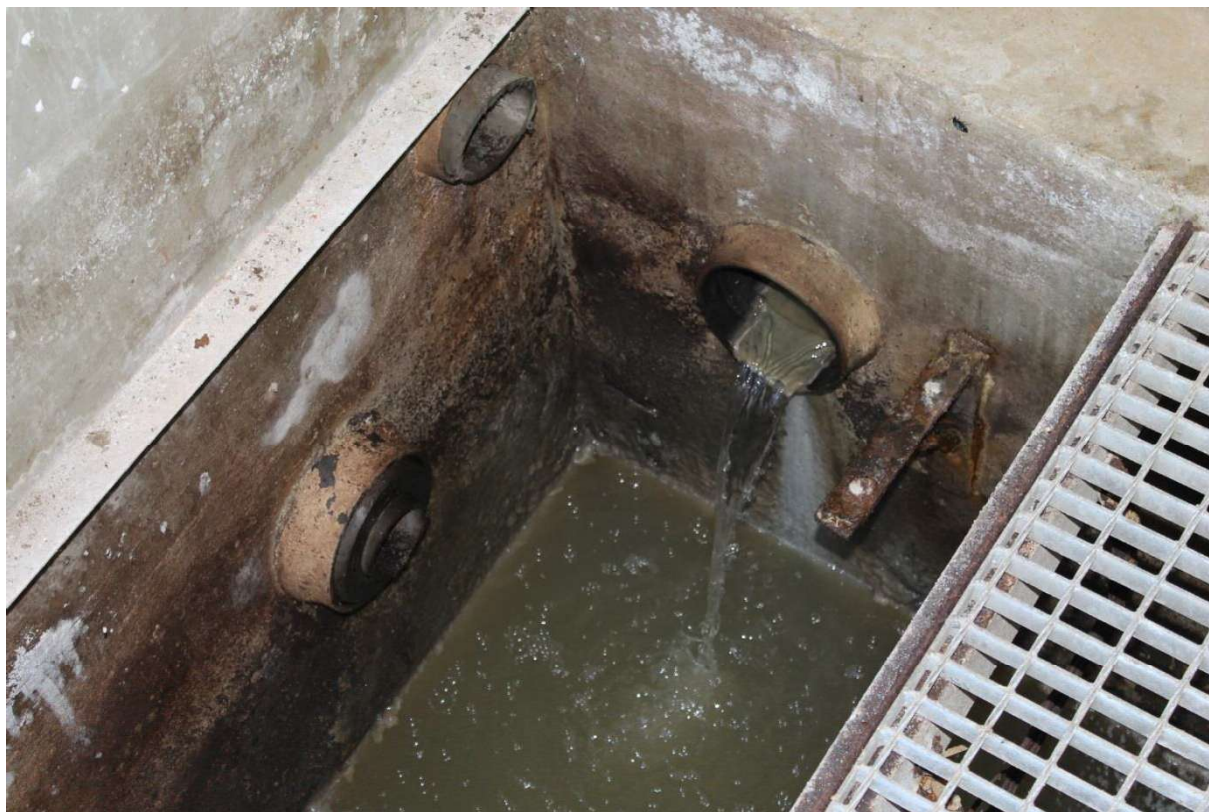
Bilde 3: Slamavskiller, innløp til andre kammer, i nordvestre del av bygg.

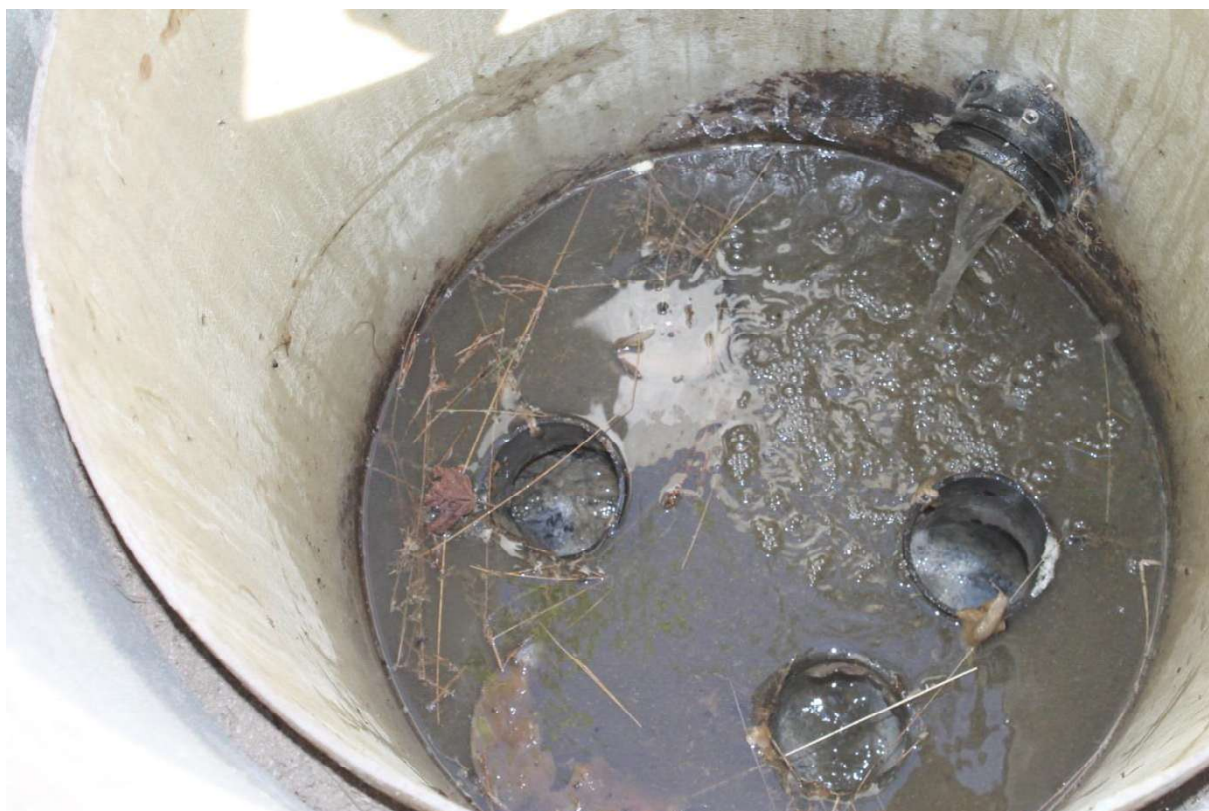
Bilde 4: Hovedfordelingskum.

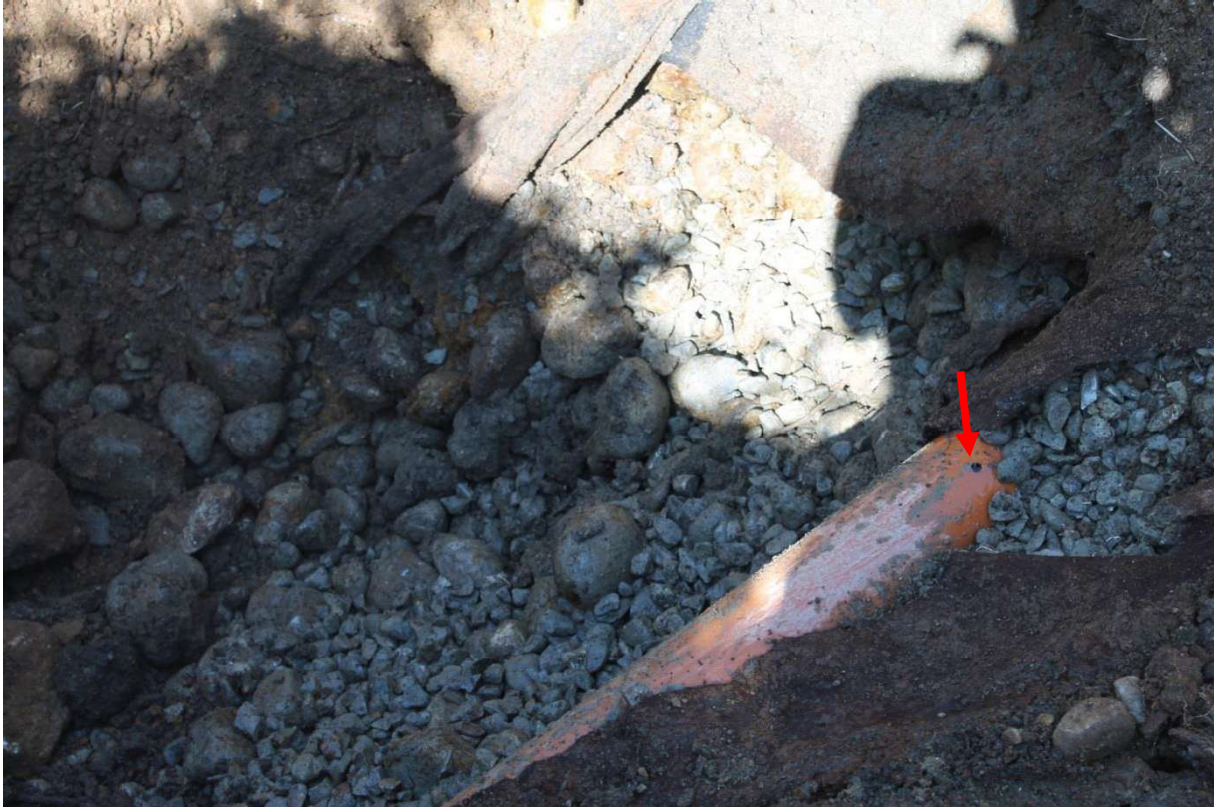
To av infiltrasjonsgrøftene ble gravd opp. Infiltrasjonsrørene i begge sto fulle av vann, grunnet tette utløpshull. Det sto ikke avløpsvann i fordelingslaget / omfyllingsmassene. Løsmassene består av tette siltige morenemasser.

Bilde 5: Sprederør står fullt med avløpsvann, se rød pil. Utløpshull i bunn rør er tette.

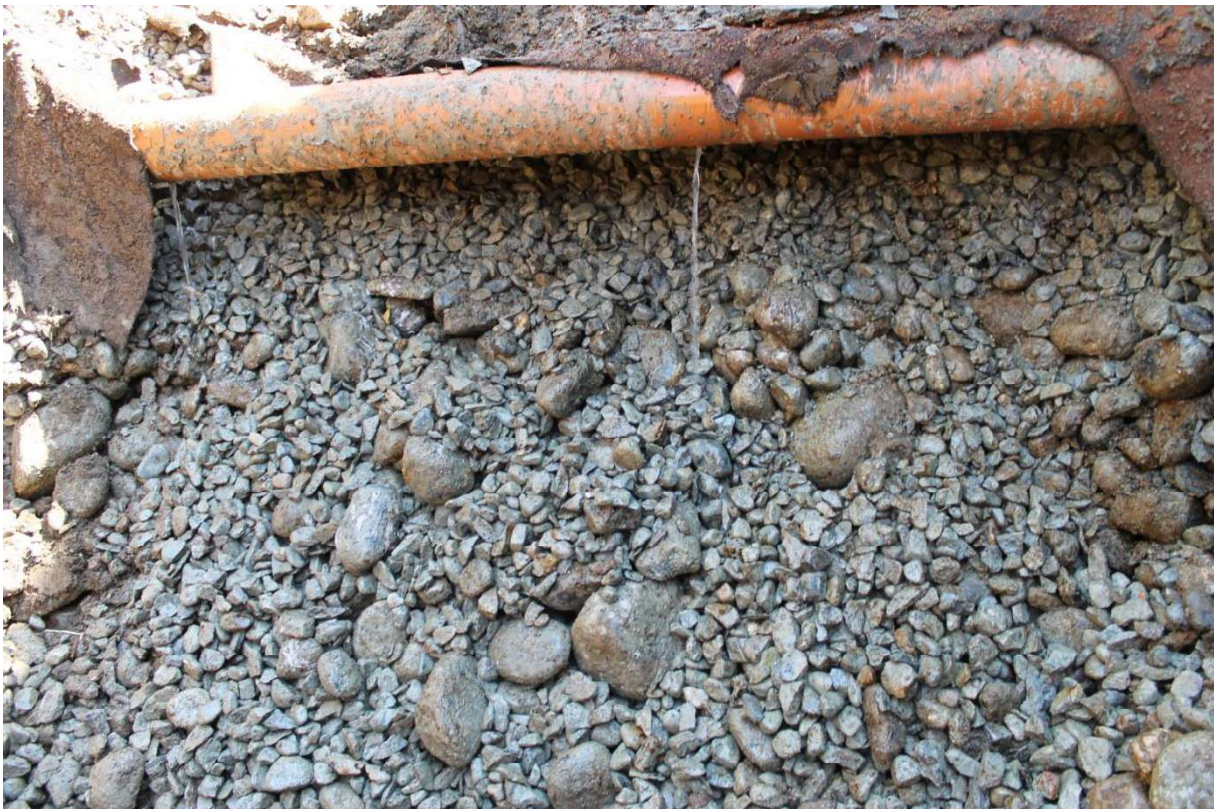
Bilde 6: Sprederør og fordelingslag. Etter at 2 utløpshull er åpnet.

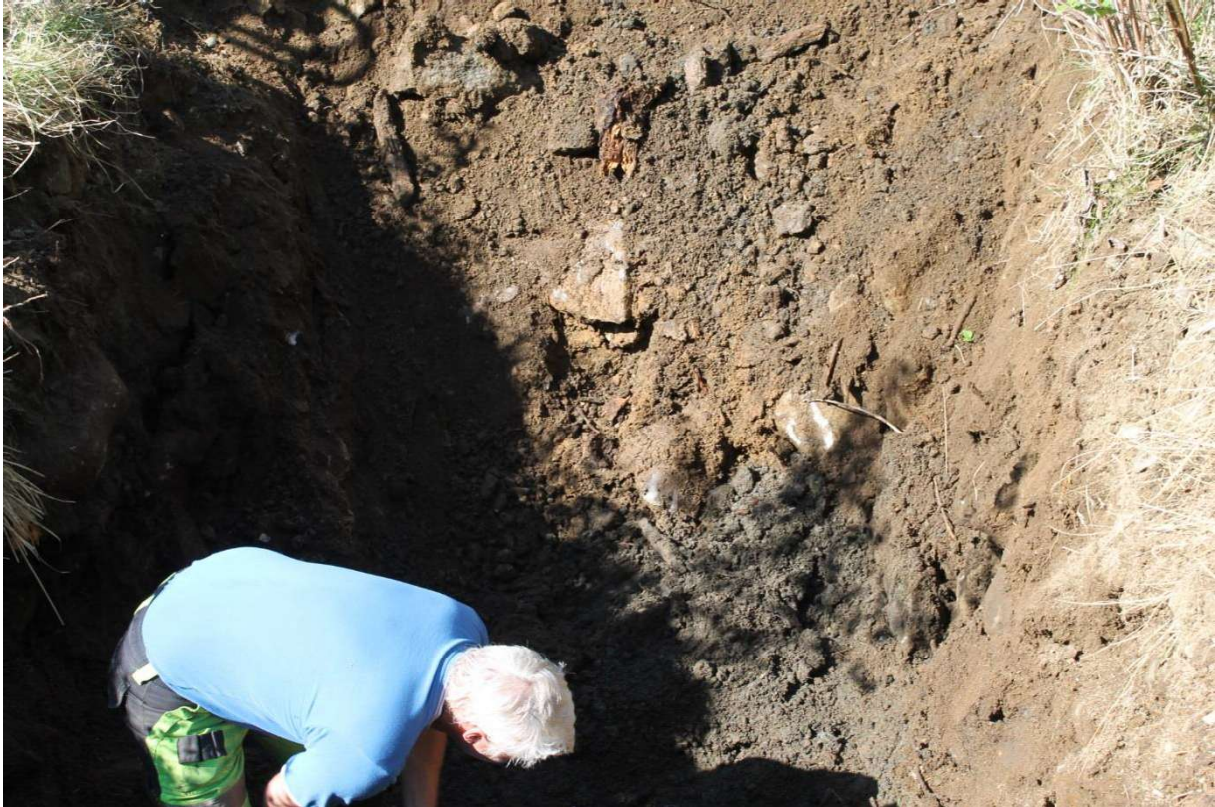
Bilde 7: Infiltrasjonsanlegget er lokalisert i siltige morenemasser med svært lav infiltrasjonskapasitet.

Stedlige løsmasser vurderes imidlertid uegnet til infiltrasjon av avløpsvann, og det er behov for å etablere et nytt renseanlegg.

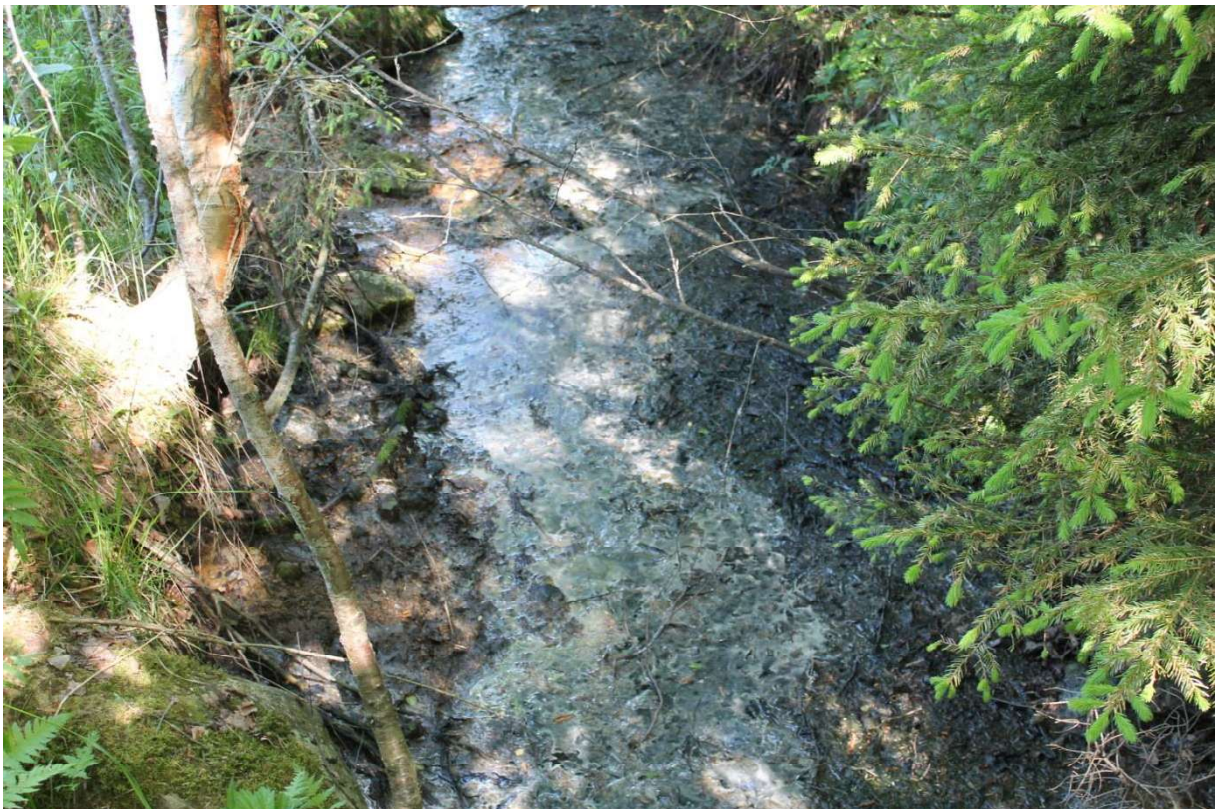
Bilde 8: Utslag av urensset avløpsvann nedenfor infiltrasjonsanlegget.

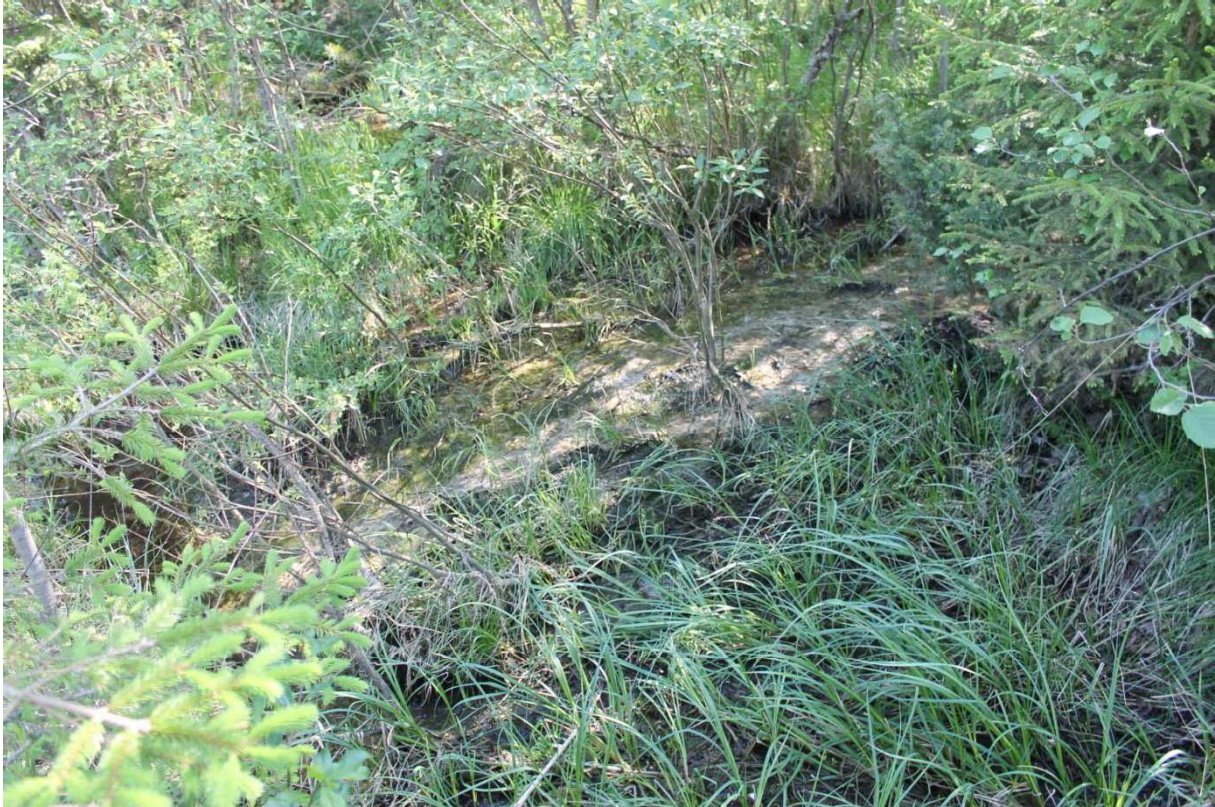
Bilde 9: Utslag av urensset avløpsvann nedenfor infiltrasjonsanlegget.

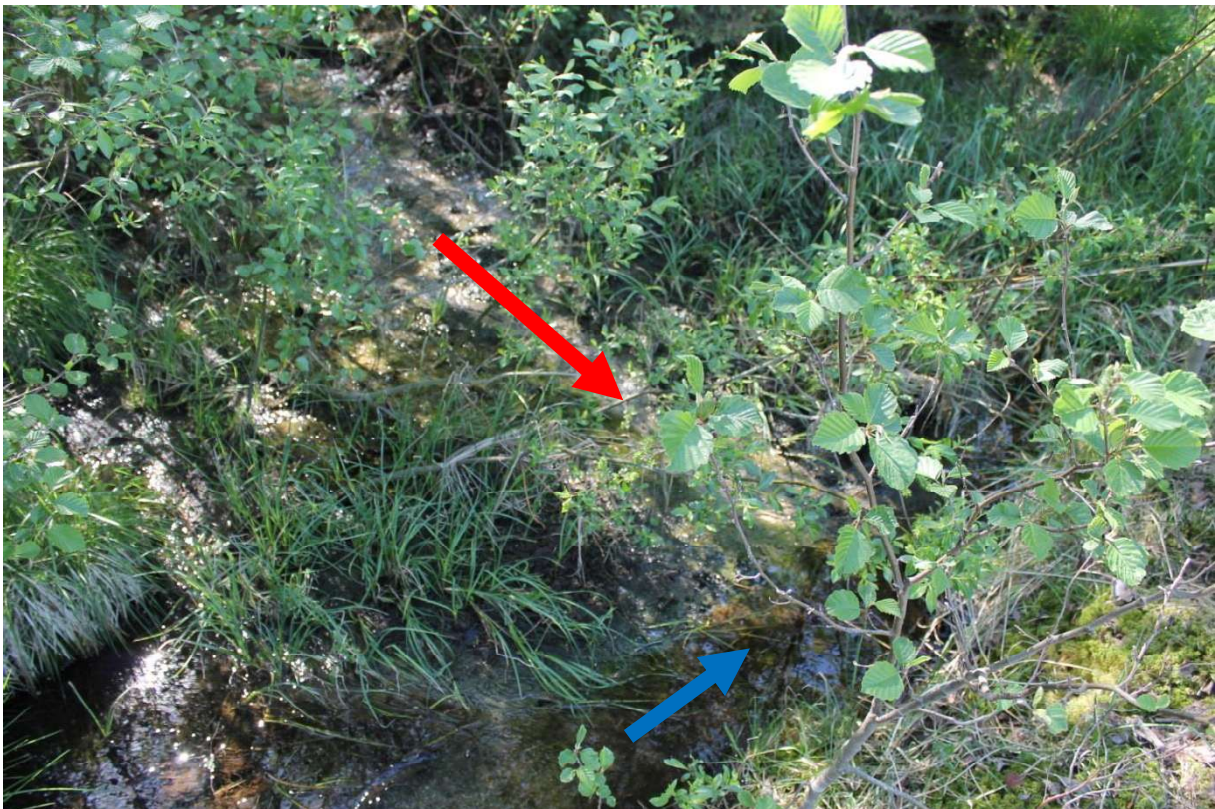
Bilde 10: Samløp mellom ren bekk (blå pil) og urensset avløpsvann fra infiltrasjonsanlegget.
