Faresoneutredning skred i bratt terreng – Spangrud i Bagn, Sør-Aurdal kommune

Ny skredfareutredning og analyse av skredhendelse ved Spangrud boligfelt i Bagn, Sør-Aurdal kommune

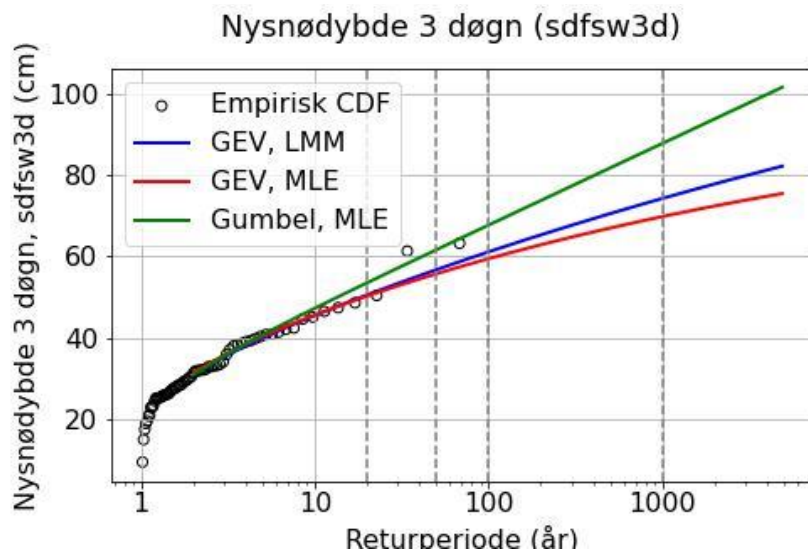
Figur 6: Returperiode for nysnødybde 3 døgn beregnet med ulike metoder.

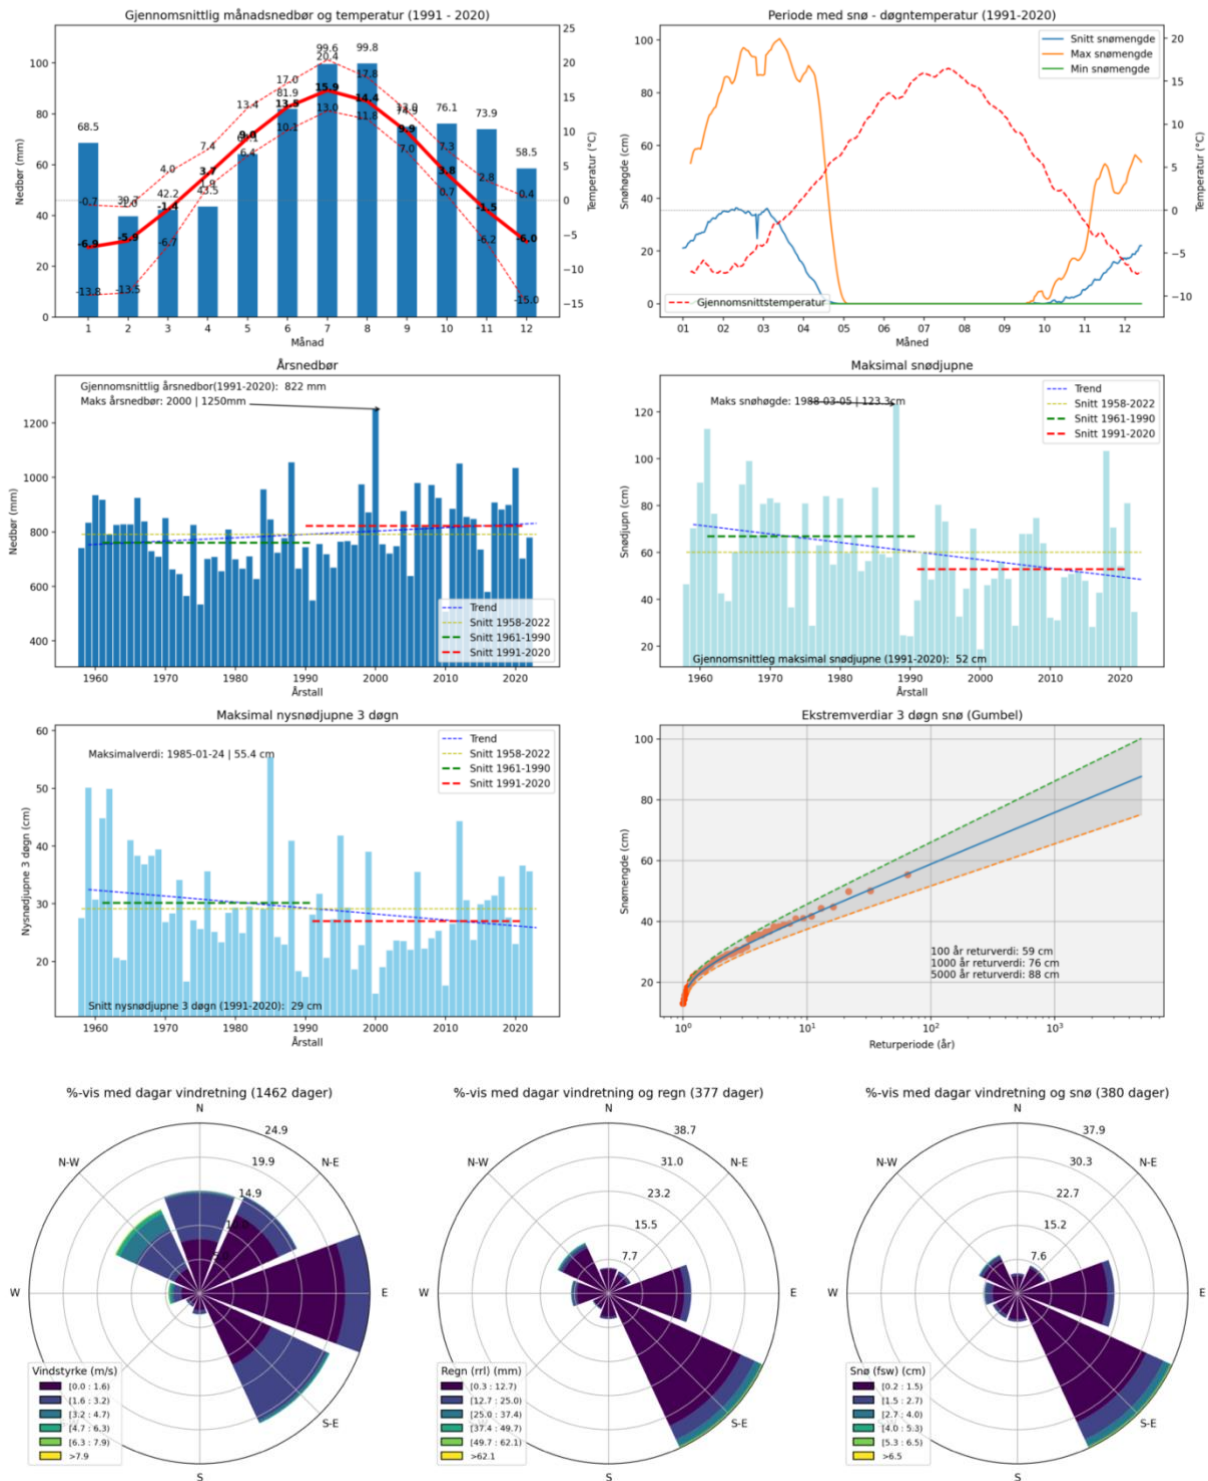
Figur 7: Klimaanalyse for Spangrud hentet fra AV-klima (Asplan Viak and NVE, 2024).

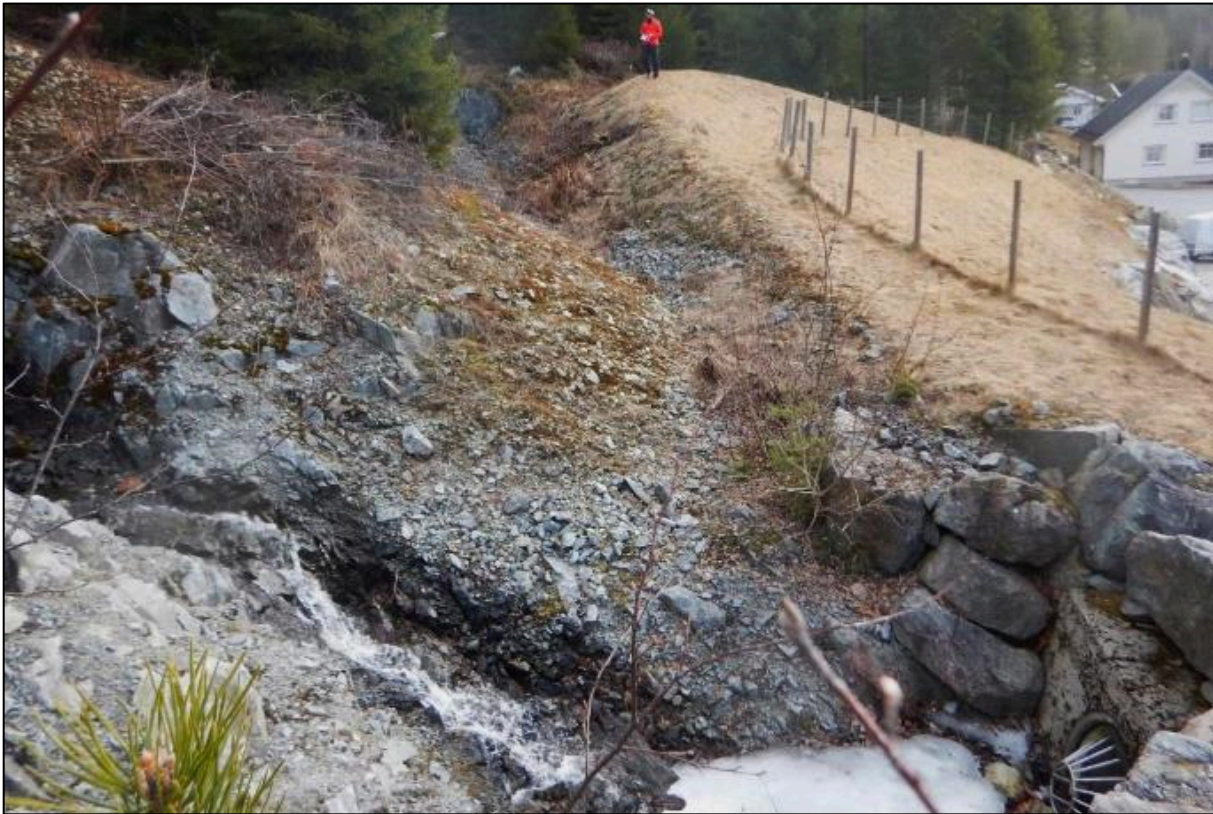
Figur 9: Voll i bakkant av Spangrud boligfelt, slik den var i 2017. Figur fra (Skred AS, 2017).

Over Spangrud boligfelt ble det i Skred AS sin rapport fra 2017 beskrevet en 0,5-2 m høy voll (Figur 9), et lite oppsamlingsbasseng og en kulvert oppført i forbindelse med boligfeltet (Skred AS, 2017). Denne ble trolig bygget etter anvisninger fra rapporten til NGI (NGI, 2001). De nevnte tiltakene har trolig fått en del skader som følge av skredet 8. august 2023, men fremstår nå å være noenlunde tilbakeført til standarden de hadde før skredet (Figur 10).

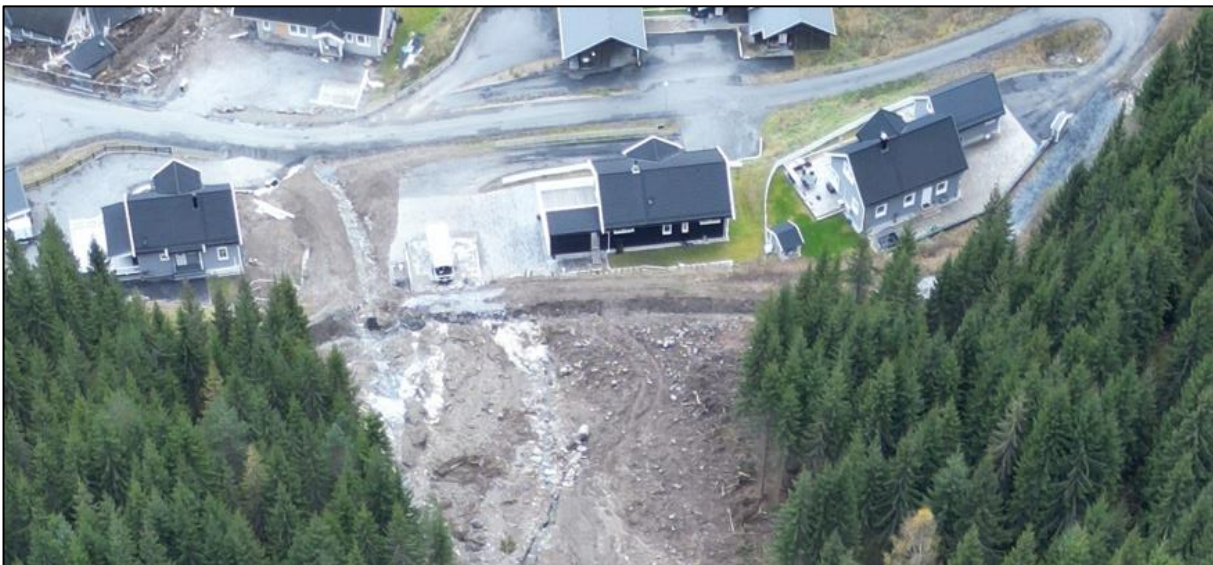
Figur 10: Utsnitt av dronebilde fra befaring 24. oktober 2023 som viser at voll fremstår som reetablert etter skredhendelsen 8. august 2023.

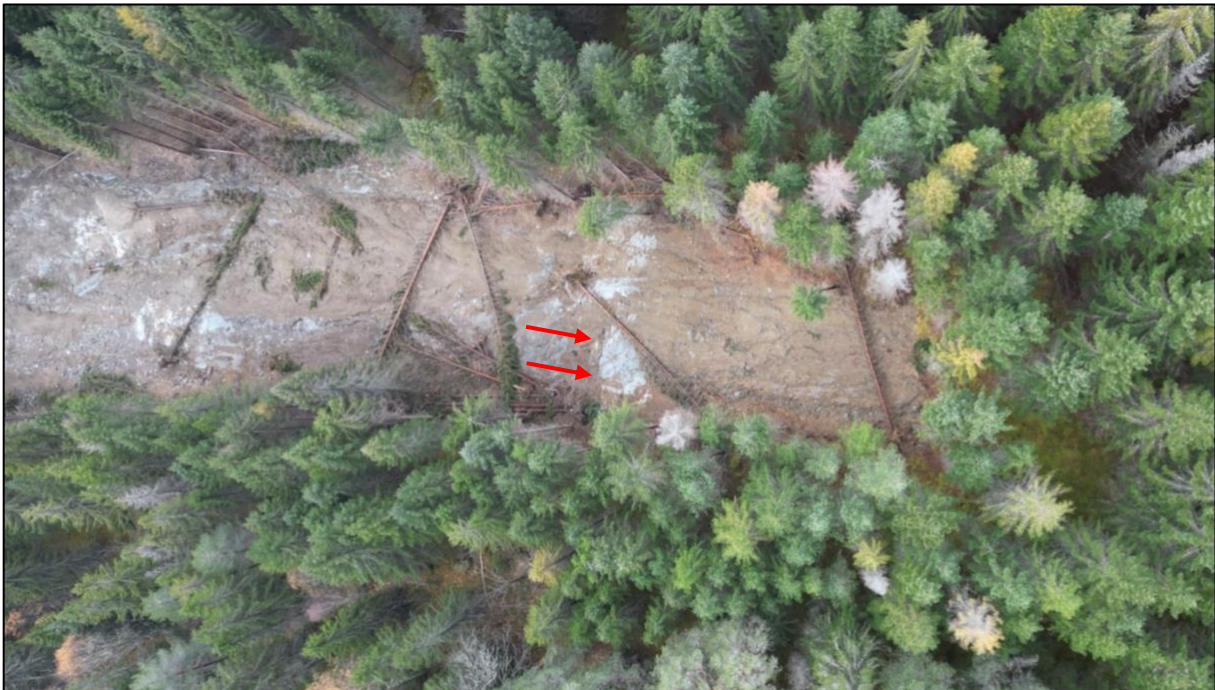
Figur 11: Løsneområdet til skredet den 8. august 2023 sett ovenfra fra drone. En lav bergskrent ved ca. 435 moh. som antas å ha vært startpunktet er indikert med røde piler.

Det gikk som nevnt et stort jordskred/flomskred i området den 8. august 2023 under ekstremværet Hans (NVE, 2024b). Skredet løsnet omtrent kl. 15.15 den 8. august 2023 (NVE, 2024b). Skredet virket å ha løsnet som et 10-20 m bredt jordskred (NGI, 2023) i løsmassedekket terreng (trolig morene) opp til 455 moh. Etter skredet er berget eksponert noen steder i løsneområdet. Berget her er preget av en glatt overflate, og i det som antas å ha vært nedre del av løsneområdet er det en ca. 1 m høy bergskrent ved 435 moh. (Figur 11). Moserester på berget i skrenten antyder at den kan ha vært eksponert før skredet. Vi antar dermed at bergskrenten og overliggende sva kan ha vært startpunktet for skredet, trolig på grunn av høyt porevannstrykk og redusert friksjon mot underliggende berg. Løsmassedekket over skrenten har trolig hatt mindre støtte enn løsmassedekket for øvrig. **Løsmassene direkte over skrenten antas dermed å ha vært startpunktet for skredet, med videre utbredelse sidelengs og oppstrøms.** Løsneområdet har totalt sett vært om lag 450 m². Ifølge en beregning av høydeforskjellen mellom terrengmodell fra 2013 og 2023 (Figur 3) var mektigheten på løsmassene før skredet i snitt ca. 1,1 m, og volumet på det løsneområdet har dermed vært om lag 500 m³. Gjennomsnittlig helning i løsneområdet er 36,5 grader.

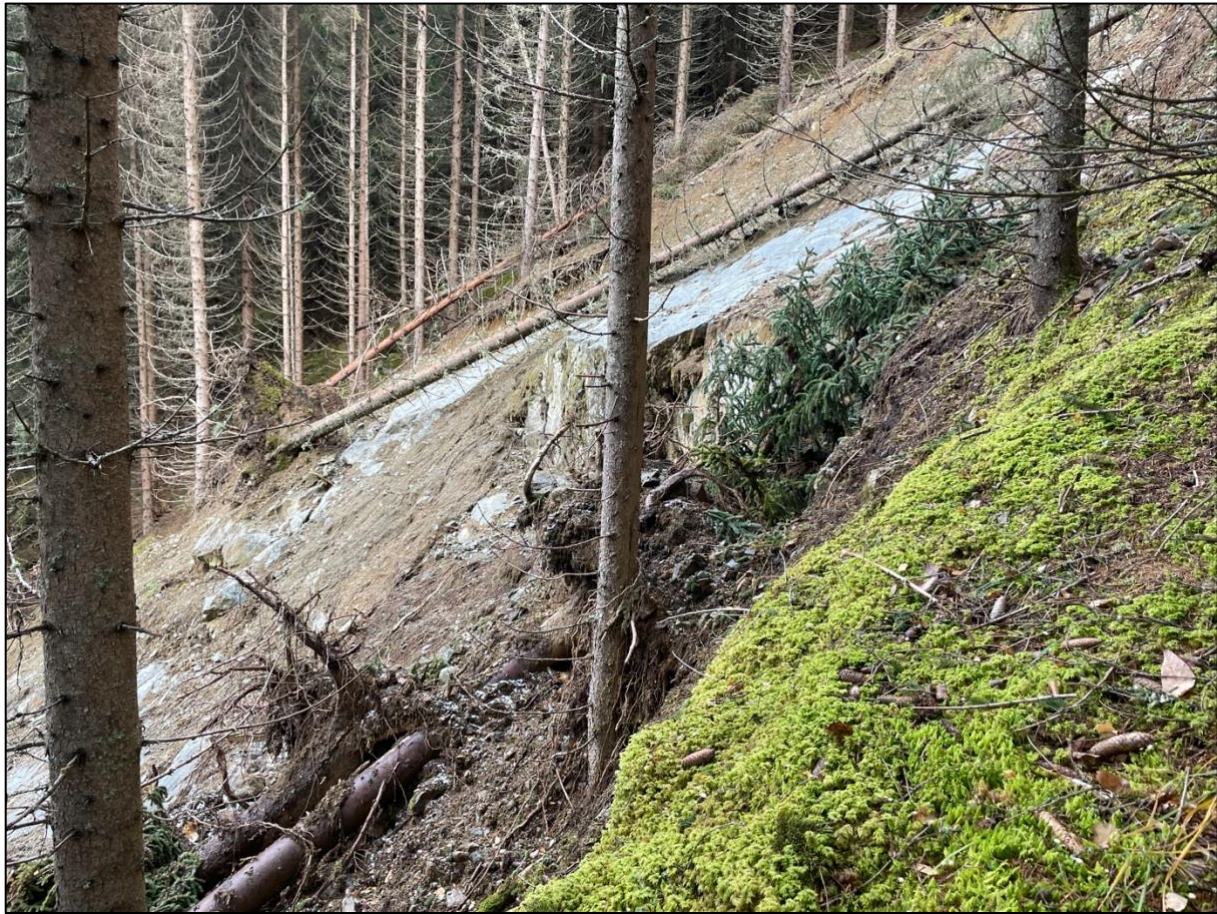
Figur 12: En mindre bergskrent med overliggende glatt sva ved ca. 435 moh. som antas å være startpunktet for jordskredet som skjedde den 8. august 2023.

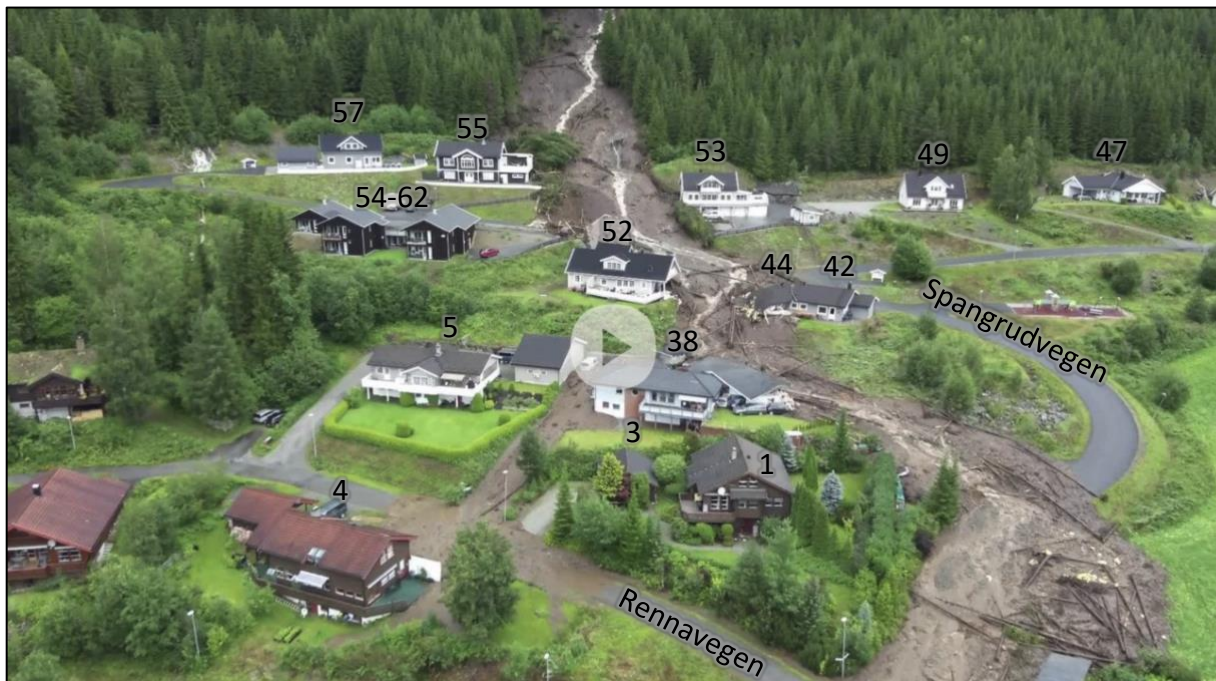
Figur 13: Bilde av skredutløpet inn i boligfeltet. Bildet er hentet fra video tatt av Politiet, gjengitt fra (NGI, 2023). Adresser vist på figuren. Spangrudvegen 23-25 er utenfor bildet.

Inne i Spangrud boligfelt har skredet beveget seg som et flomskred (Figur 13) mellom nr. 53 og 55, krysset Spangrudvegen, truffet nr. 44 og 52, gått videre ned på Spangrudvegen 38/Rennavegen 3 og derfra delt seg i to. Den minste, vestligste loben har gått med slam mot Rennavegen 4. Den største loben har dreid mot øst og krysset Spangrudvegen med mye tømmer, samt fraktet slam videre ned mot Spangrudvegen 23 og 25. Inkludert slammet har skredet gått drøyt 250 m inn i boligfeltet og har krysset 3-4 husrekker. Ingen mennesker ble direkte rammet, men flere bygninger har blitt fått betydelige skader (NVE, 2024b) og en person måtte reddes ut av Spangrudvegen 42 (NGI, 2023). Beregninger av høydeforskjell mellom ny og gammel terrengmodell gir ikke noen tydelige resultater i utløpsområdet for skredet inne i boligfeltet. Dette skyldes trolig både at skredet var tynt her, at skredavsetninger ble ryddet før terrengskanningen i 2023 og at det har skjedd en rekke andre endringer i terrenget inne i boligfeltet mellom 2013 og 2023.

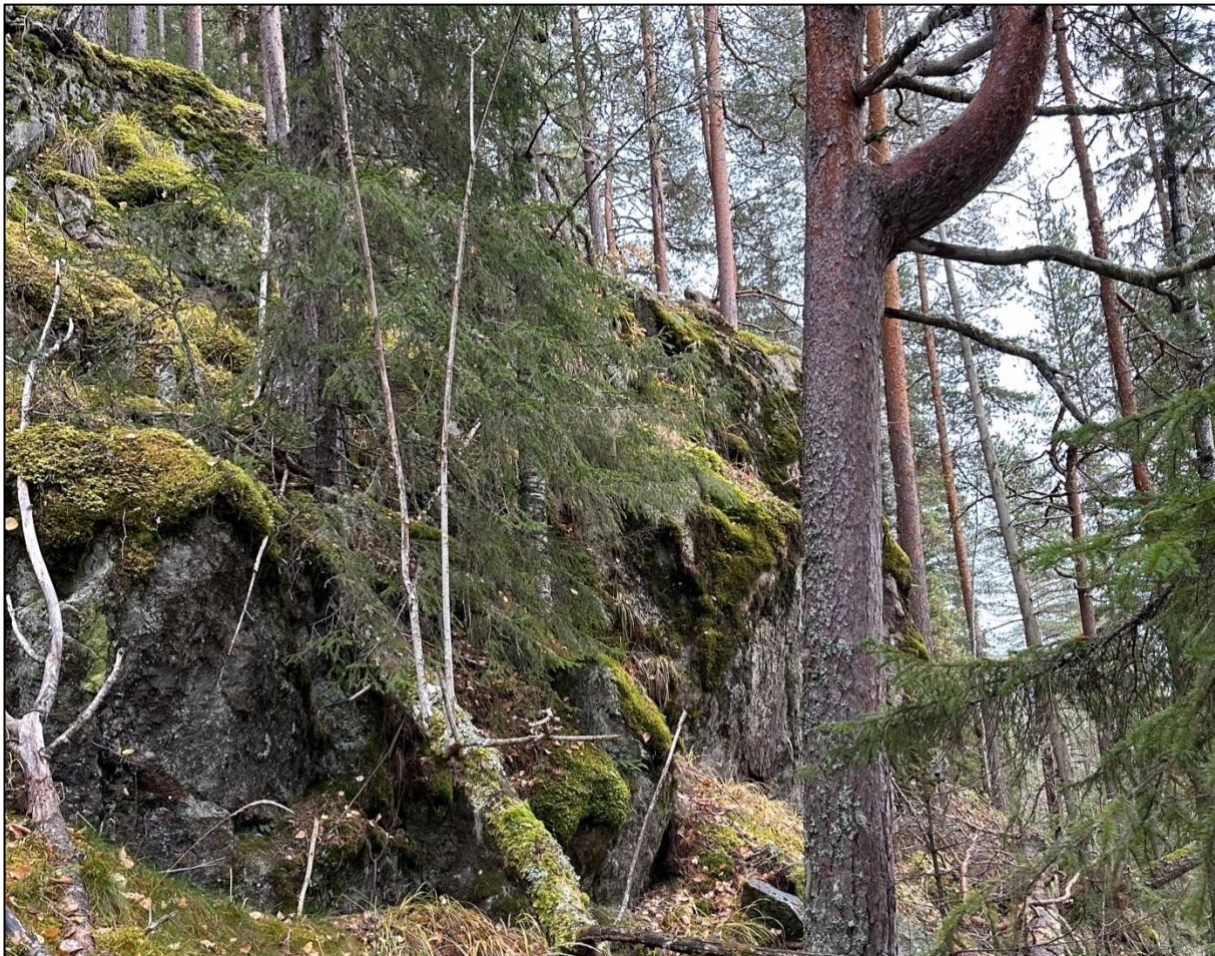
Figur 22: Skrent nordøst for kartleggingsområdet.

Skrentene i nordøst er betydelig lavere, stort sett lavere enn 10 m (Figur 22). Her er berget forholdsvis massivt, men det er likevel enkelte sprekkeavgrensede blokker. Det er også observert en lokal, grov ur nordøst for kartleggingsområdet, men mesteparten av terrenget har lite steinsprangavsetninger. Blokker i skrenter og terrenget varierer i blokkstørrelse opptil noe få m³. I skrentene nordøst for kartleggingsområdet vurderer vi at løsnestannsynligheten er større enn 1/1000, men mindre enn 1/100.

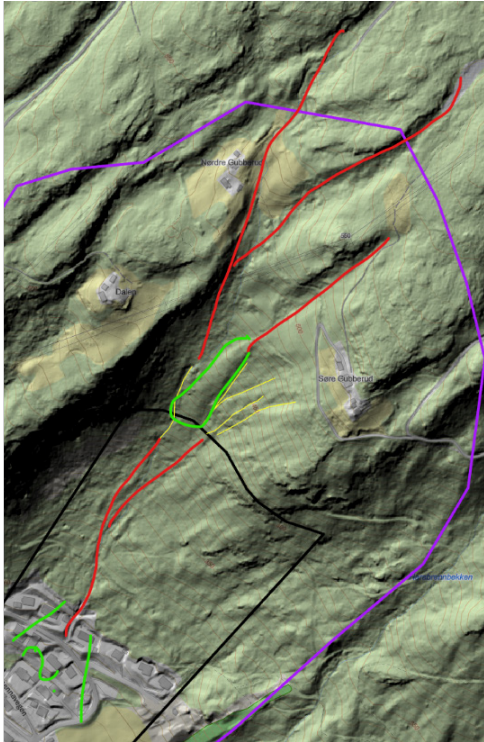
Tema	Status	Kommentar
Vedlegg C forts.	ANM	<p>Markerte bekkenedskjæringer synes korte og kunne vært utvidet (skissert i rødt i figur under). Mulig avsetning øvre del markert i grønt. Også observasjon av gammel flomskredavsetning gjennom boligfelt beskrevet i NGI-rapport fra 2001 bør vurderes inkludert.</p>

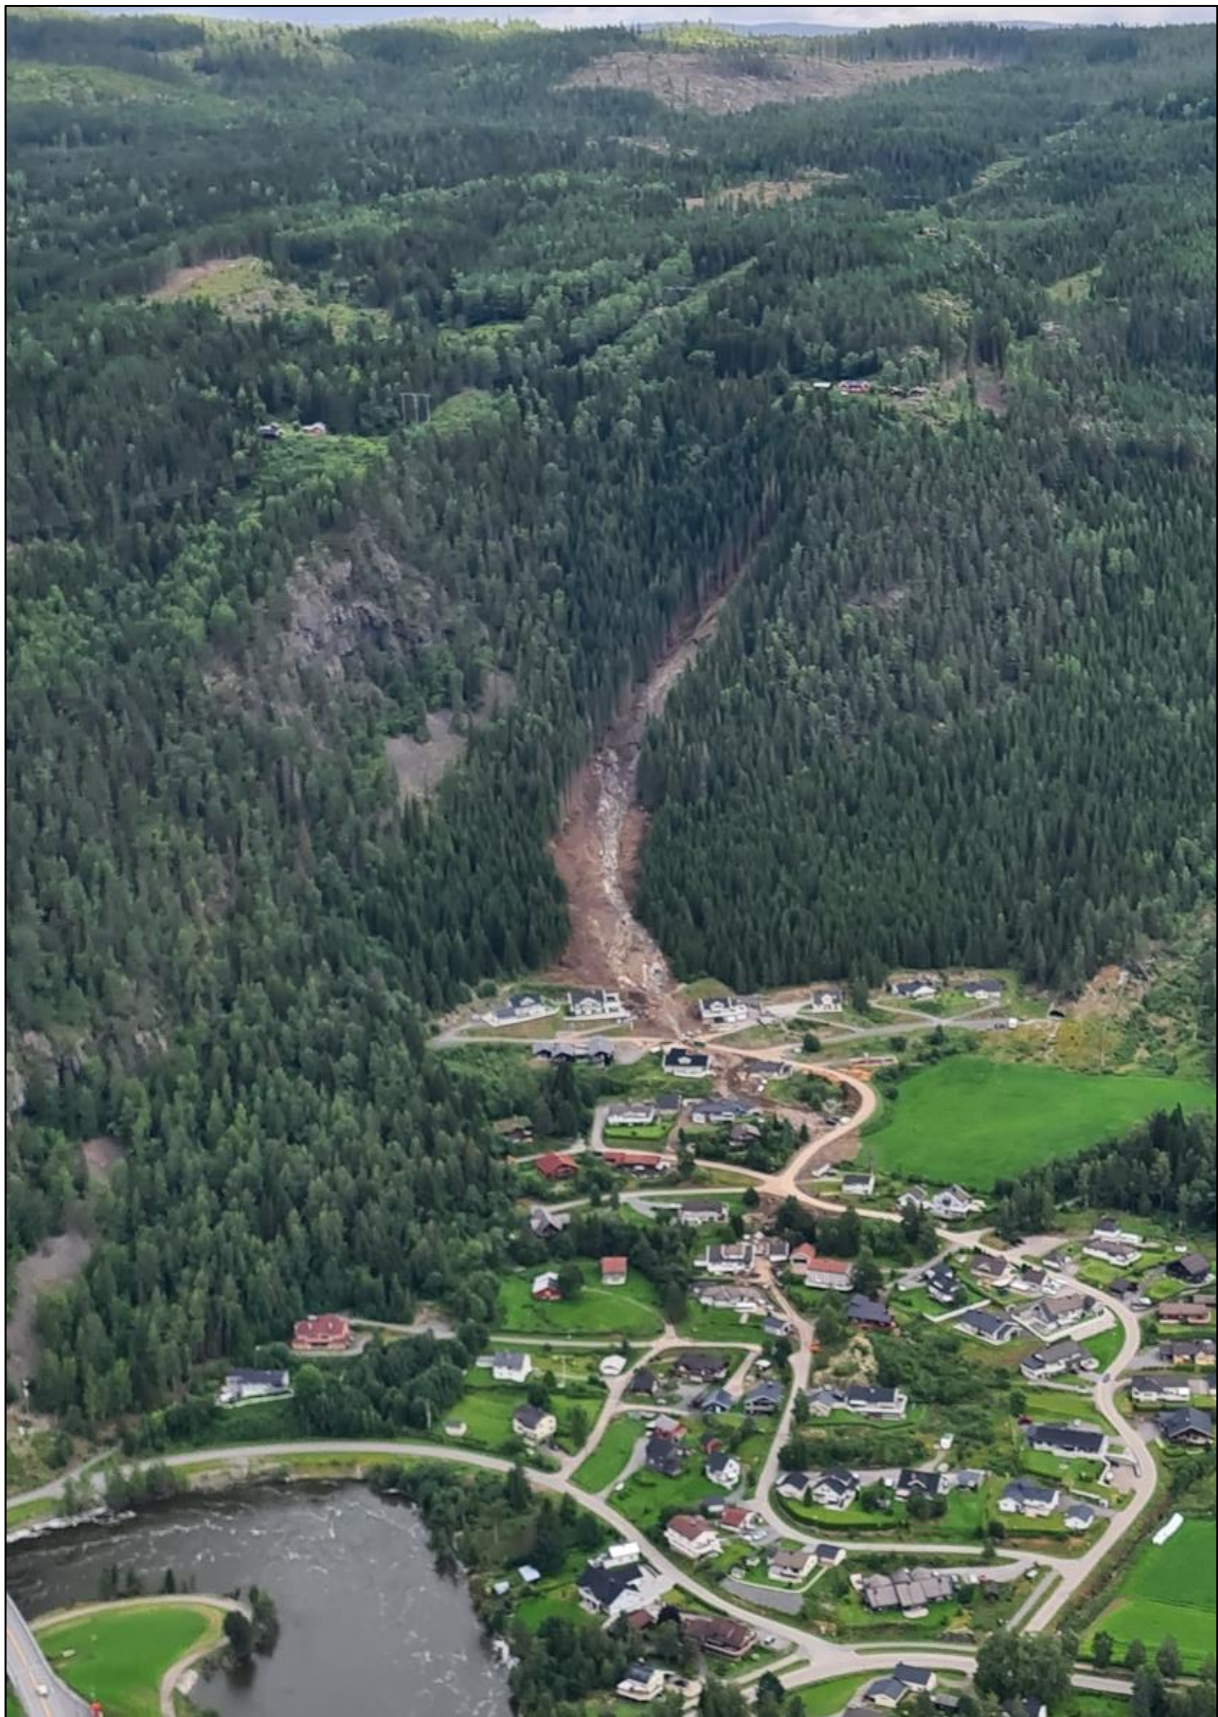
Figur 1: Utsnitt fra helikopterbilde tatt av NVE den 16. august som viser skredet under Hans.

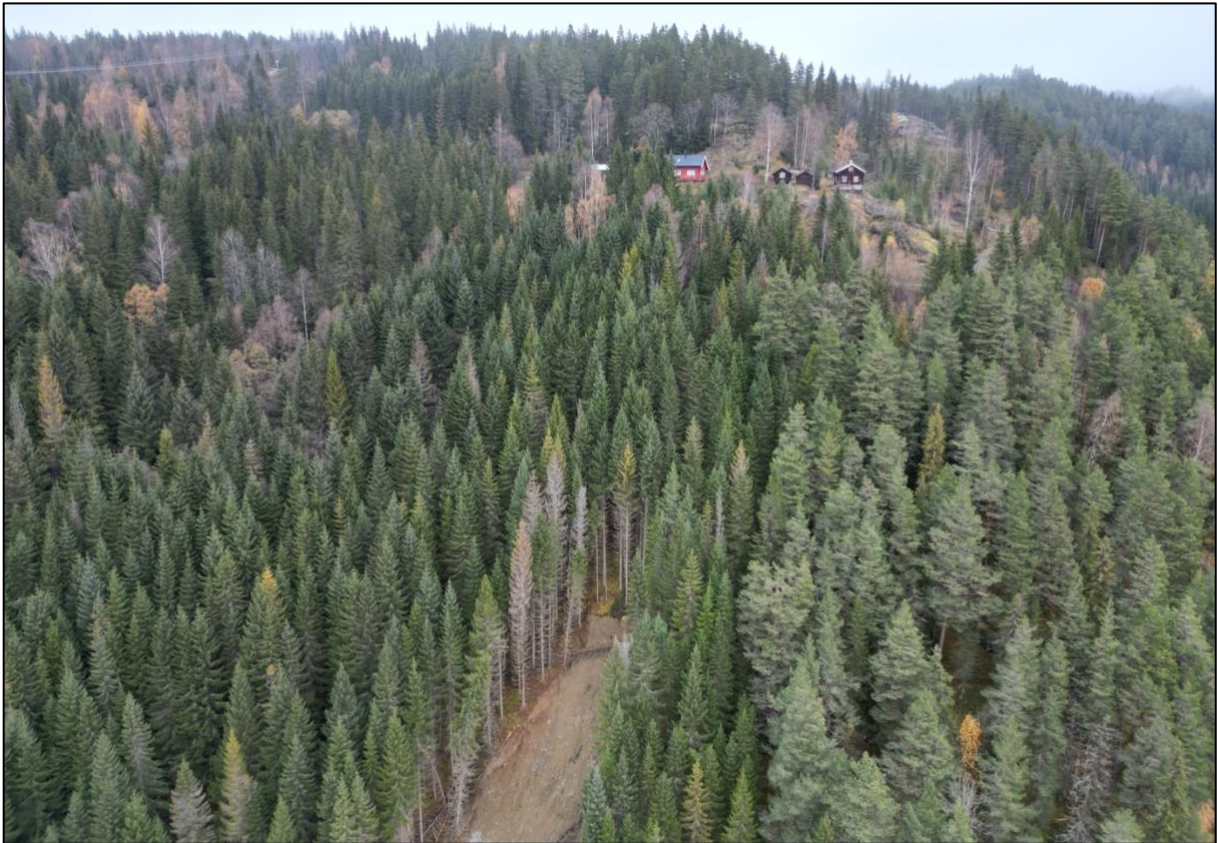
Figur 2: Øvre del av skråningen over skredet ved Søre Gubberud. Dronebilde tatt mot NØ.

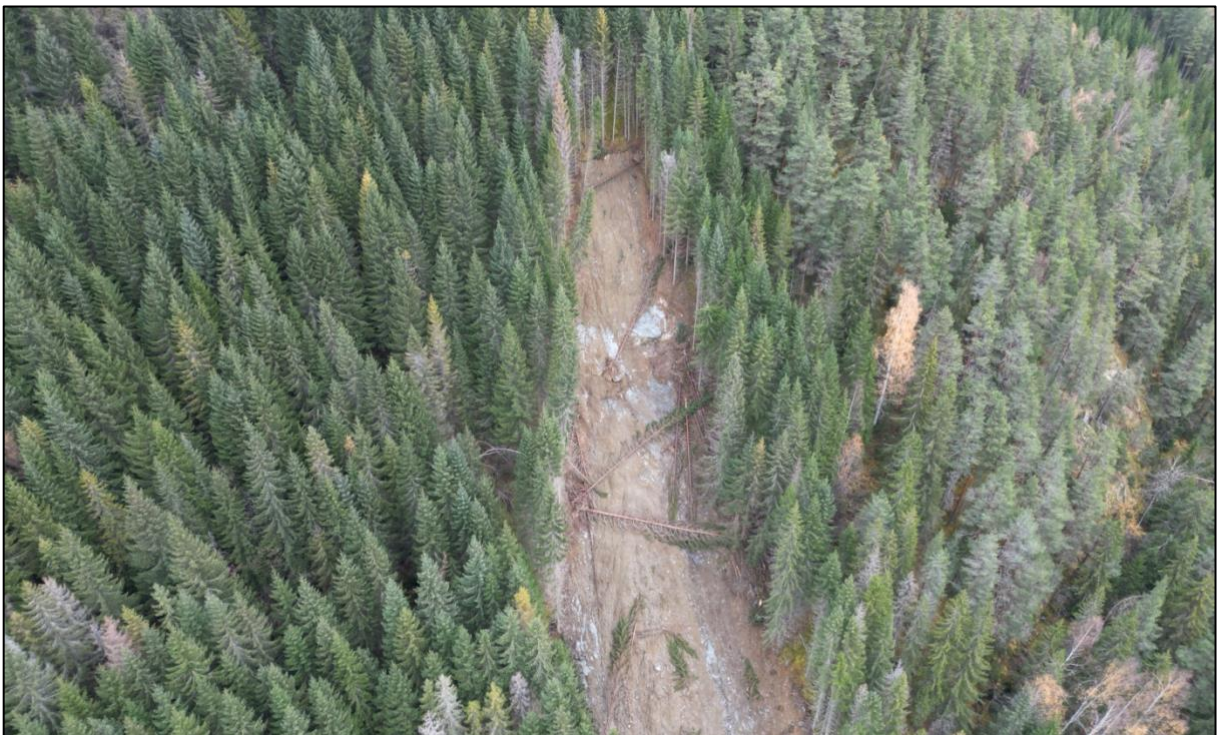
Figur 3: Løsneområdet og øvre del av skredløpet. Dronebilde tatt mot Ø.

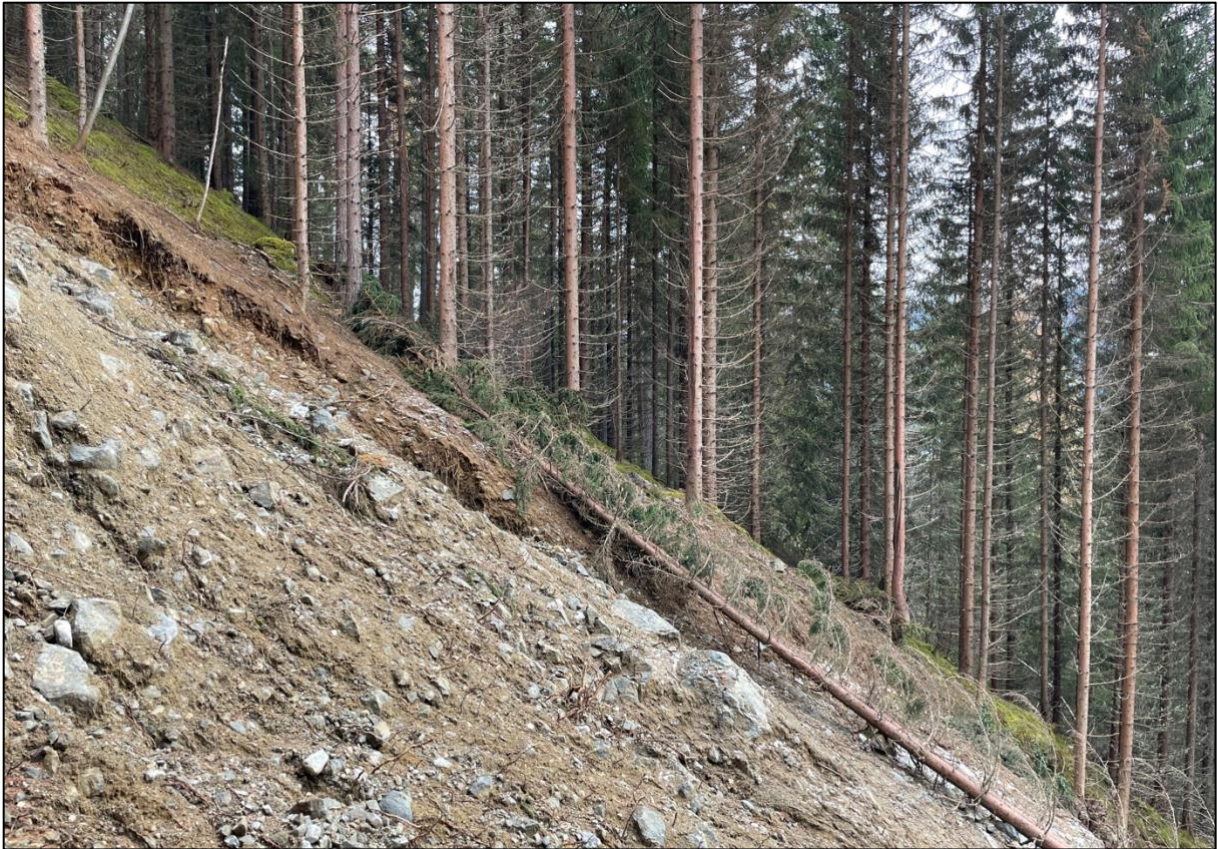
Figur 4: Løsneområdet til skredet, sett mot SØ.

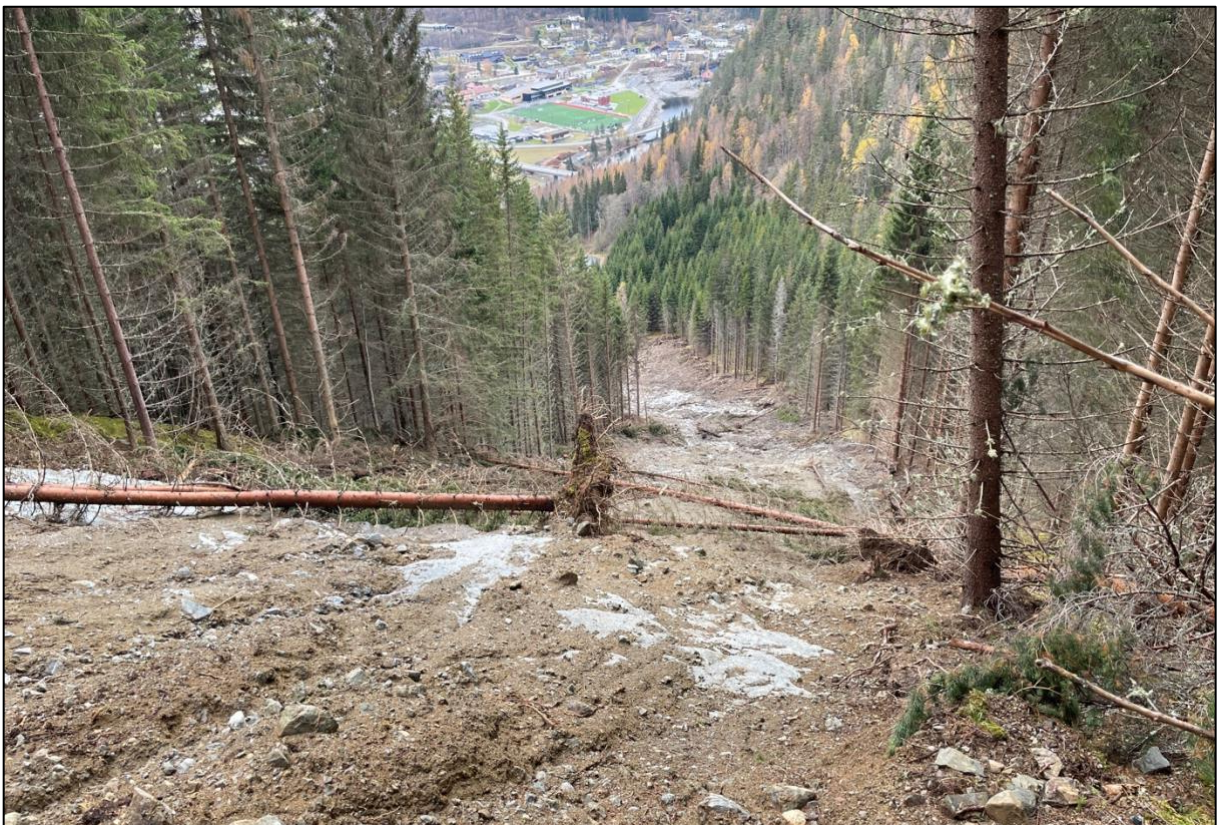
Figur 5: Øvre del av skredløpet, sett oppstrøms fra nordsiden av løsneområdet.

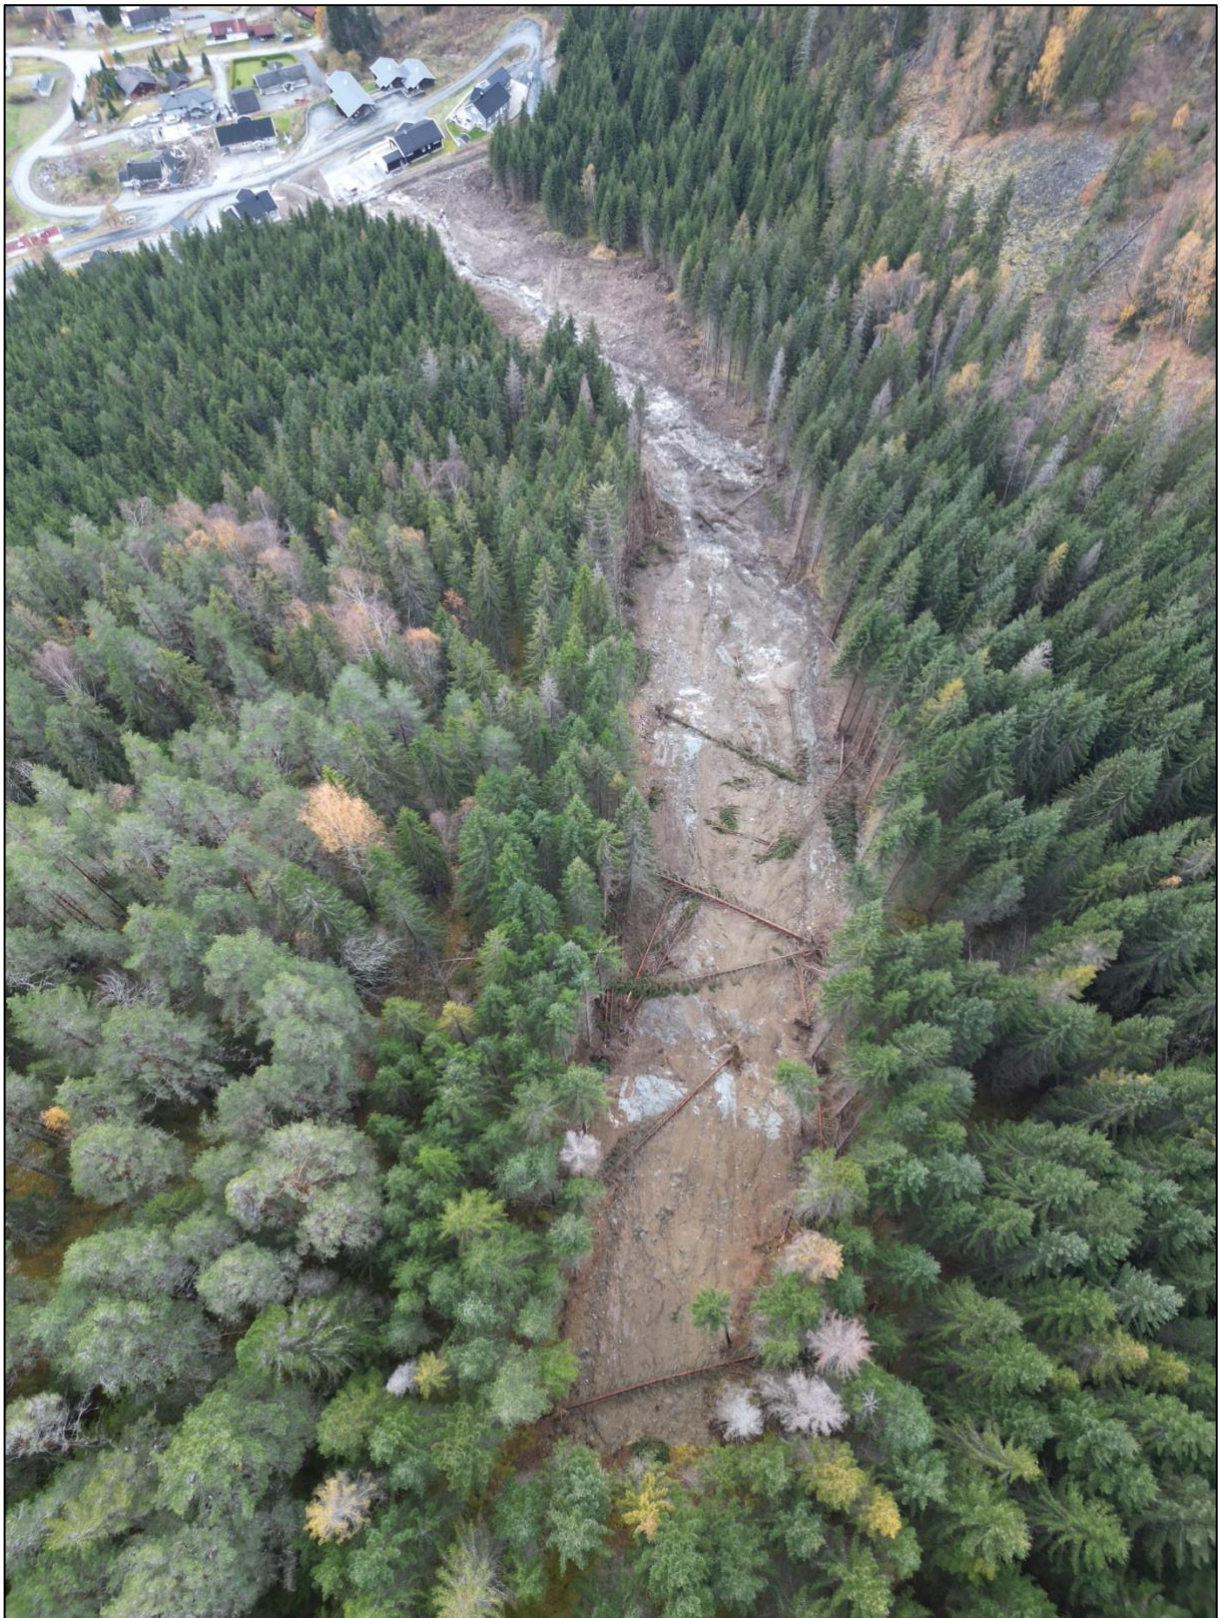
Figur 6: Dronebilde som viser skredløpet ned mot bebyggelsen. Dronebilde tatt mot SV.

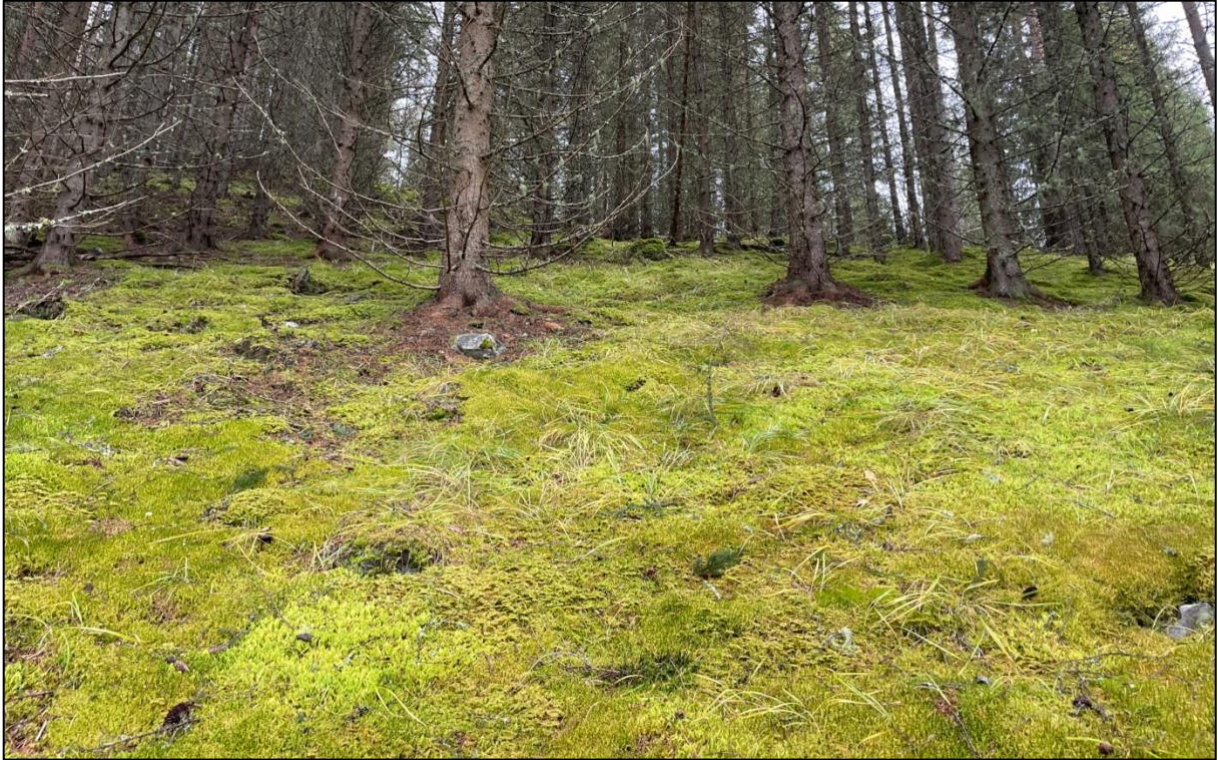
Figur 7: Terrenget oppstrøms for skredet er preget av tjukke mose. Bildet tatt oppstrøms fra rett over skredets løsneområde.

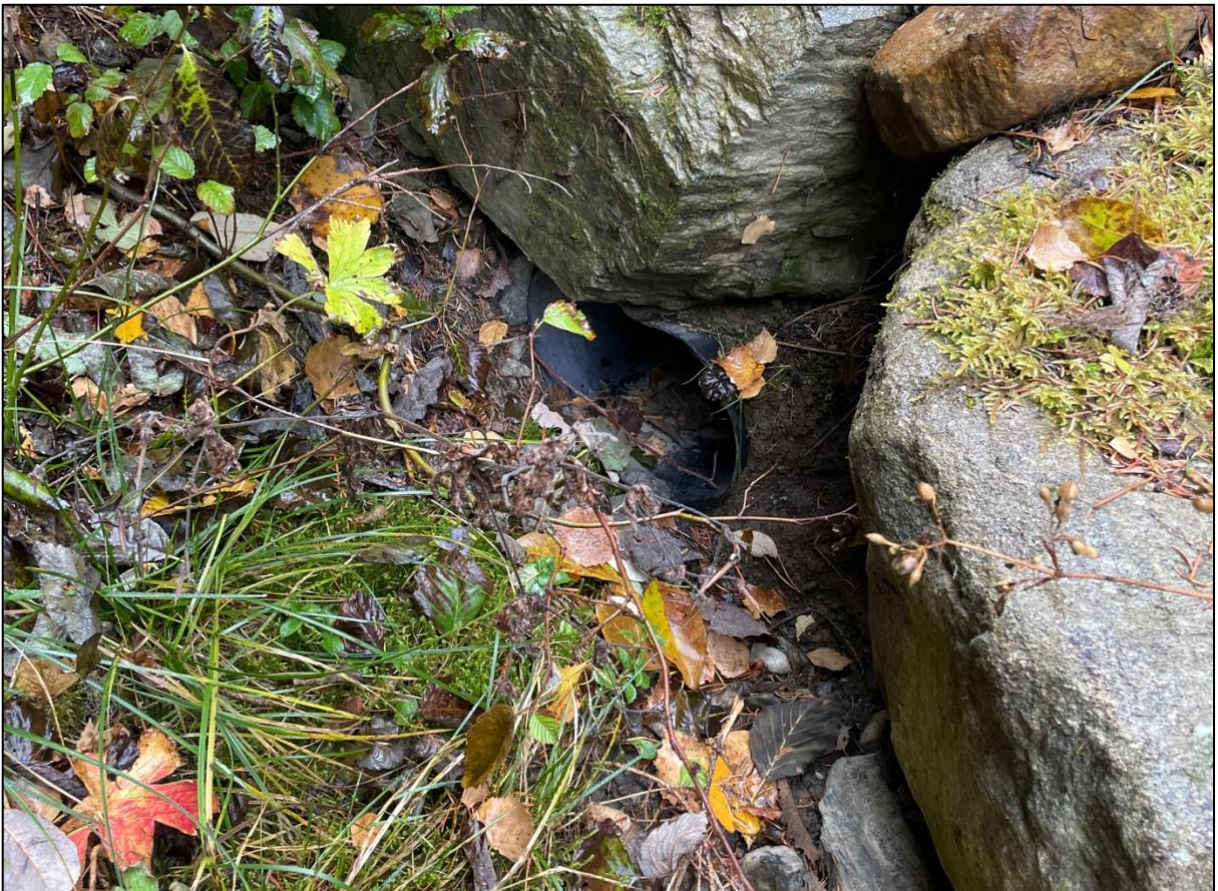
Figur 8: En stikkrenne på 250 mm under adkomstveg til Søre Gubberud.

På befaring ble det observert en stikkrenne med diameter på ca. 250 mm langs adkomstvegen til Søre Gubberud (rødt punkt i Figur 14). Nedbørsfeltet til denne stikkrennen omfatter terrenget oppstrøms for veien og Søre Gubberud og er på om lag 15 000 m² (gult omriss i Figur 14). Stikkrennen ligger i et lavbrekk i veien og sender tilsynelatende vann inn i nedbørsfeltet til løsneområdet for skredet. Med andre ord har trolig nedbørsfeltet til løsneområdet for skredet økt fra å opprinnelig være ca. 1250 m² til å være om lag 16 250 m², en økning på ca. 1200 %.

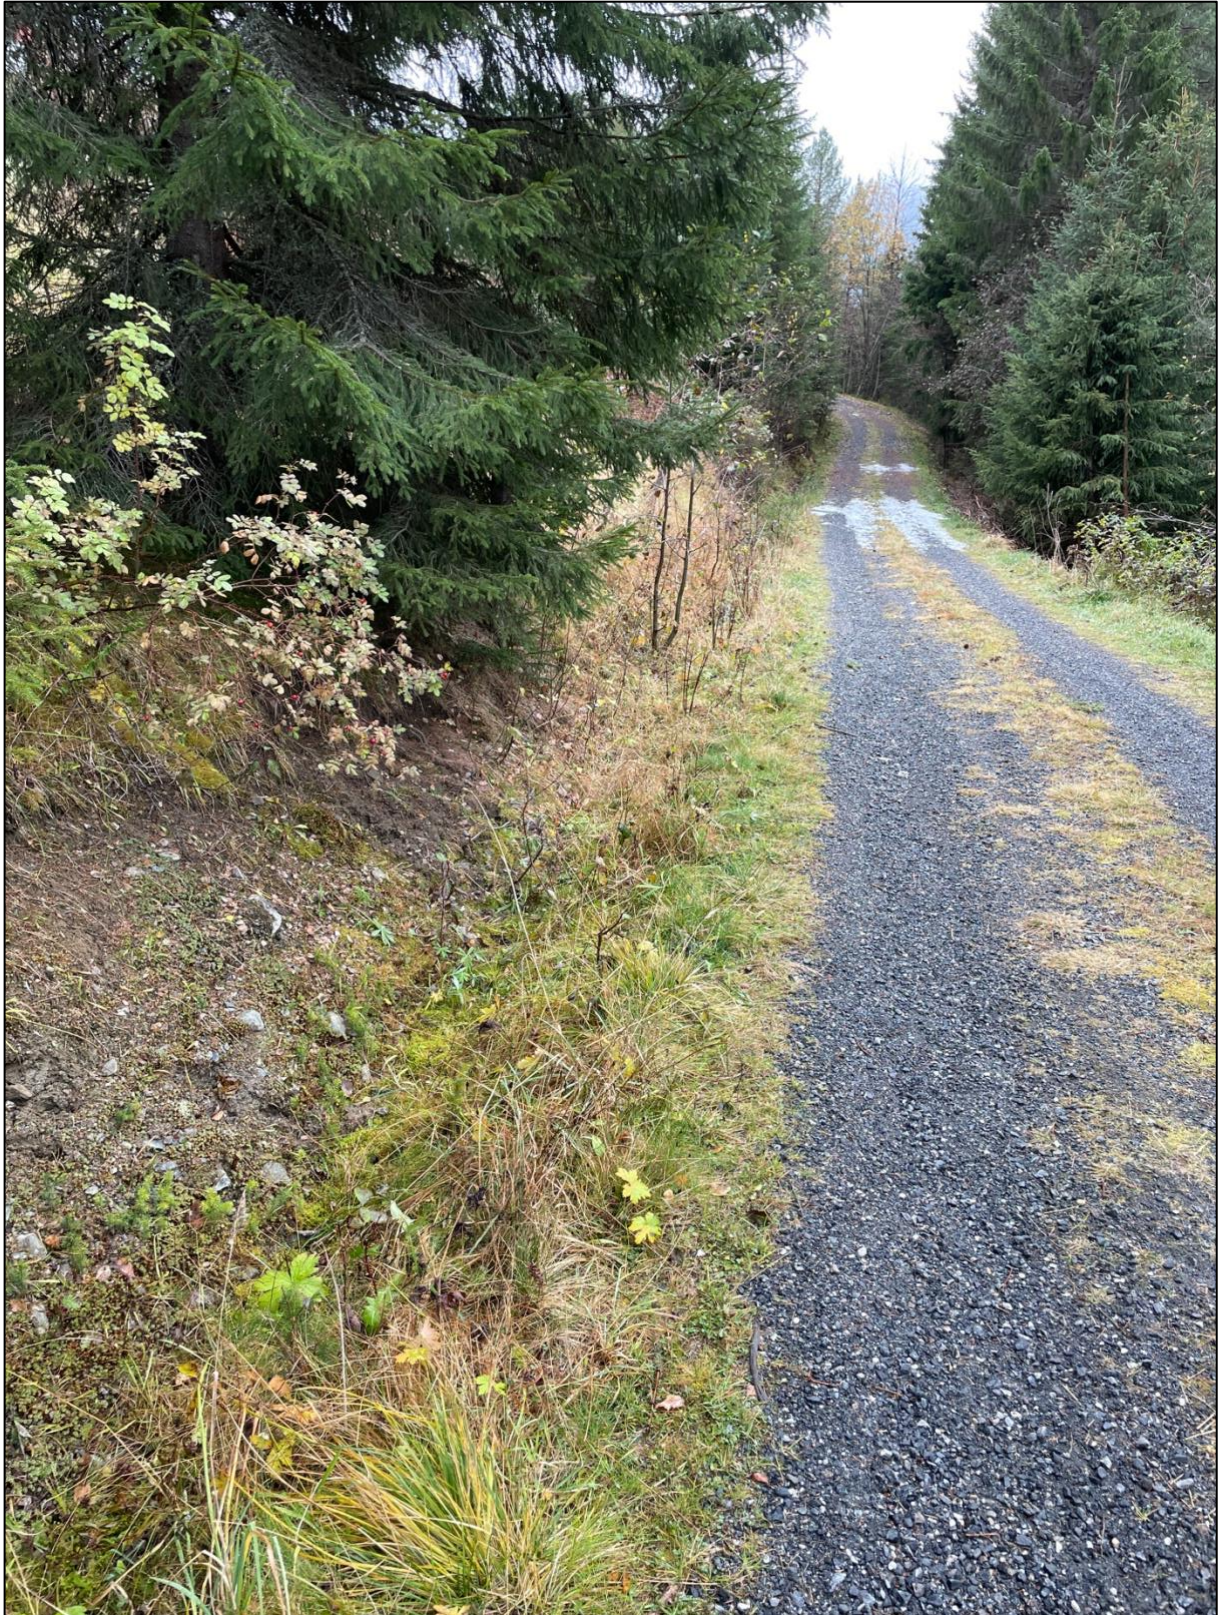
Figur 9: Adkomstveg til Søre Gubberud. Vann ledes i grøft til venstre for vegen.
