Faresoneutredning skred i bratt terreng – Spangrud i Bagn, Sør-Aurdal kommune

Ny skredfareutredning og analyse av skredhendelse ved Spangrud boligfelt i Bagn, Sør-Aurdal kommune

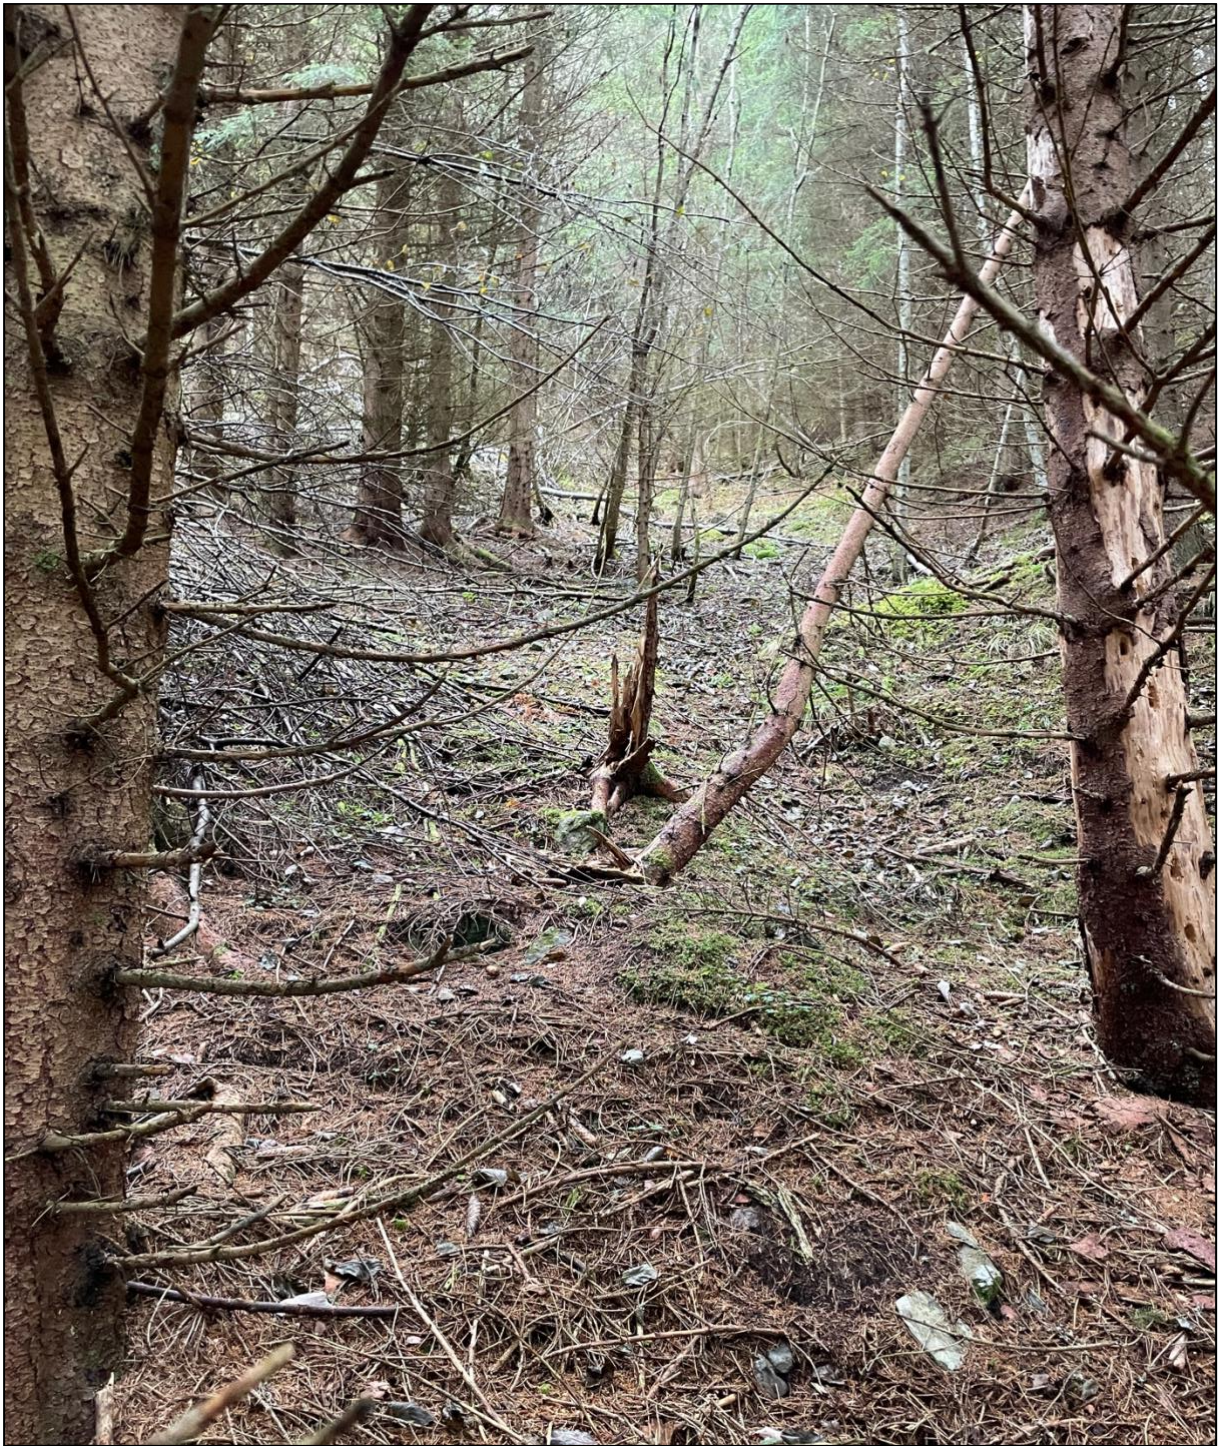
Figur 10: Ravine i skråningen nord for skredet. Det er flere tilsvarende raviner her.

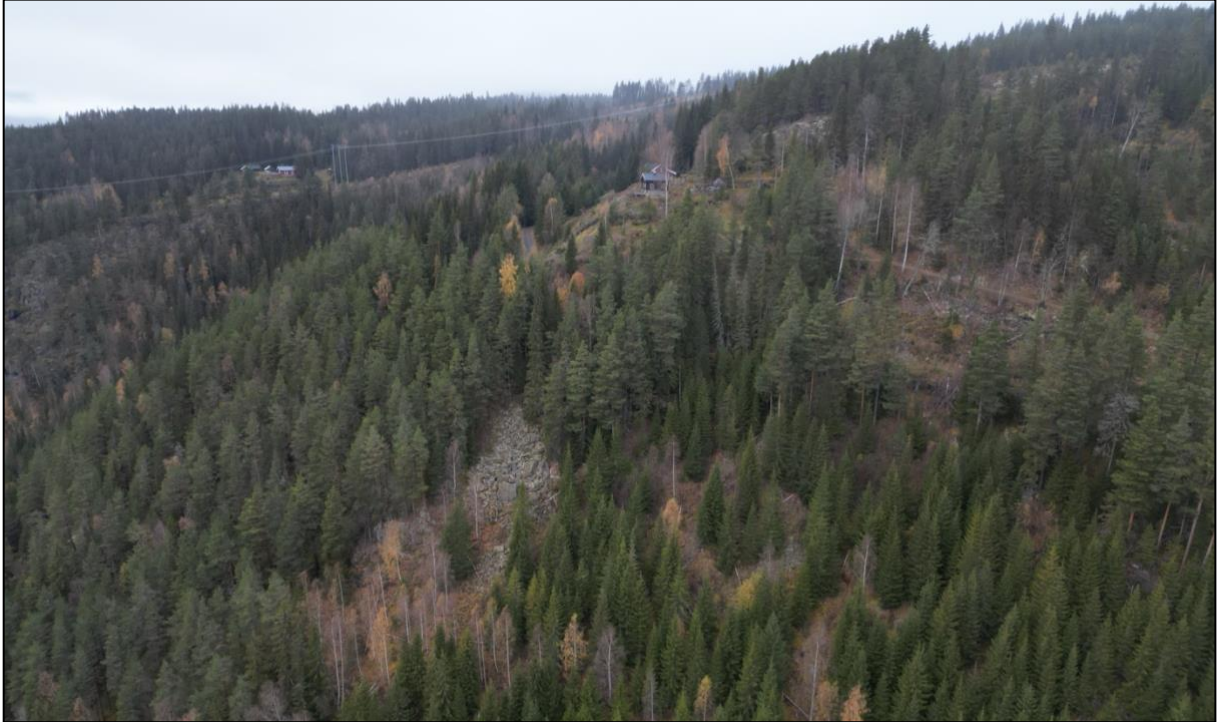
Figur 11: Skråningen over den nordøstlige delen av kartleggingsområdet.

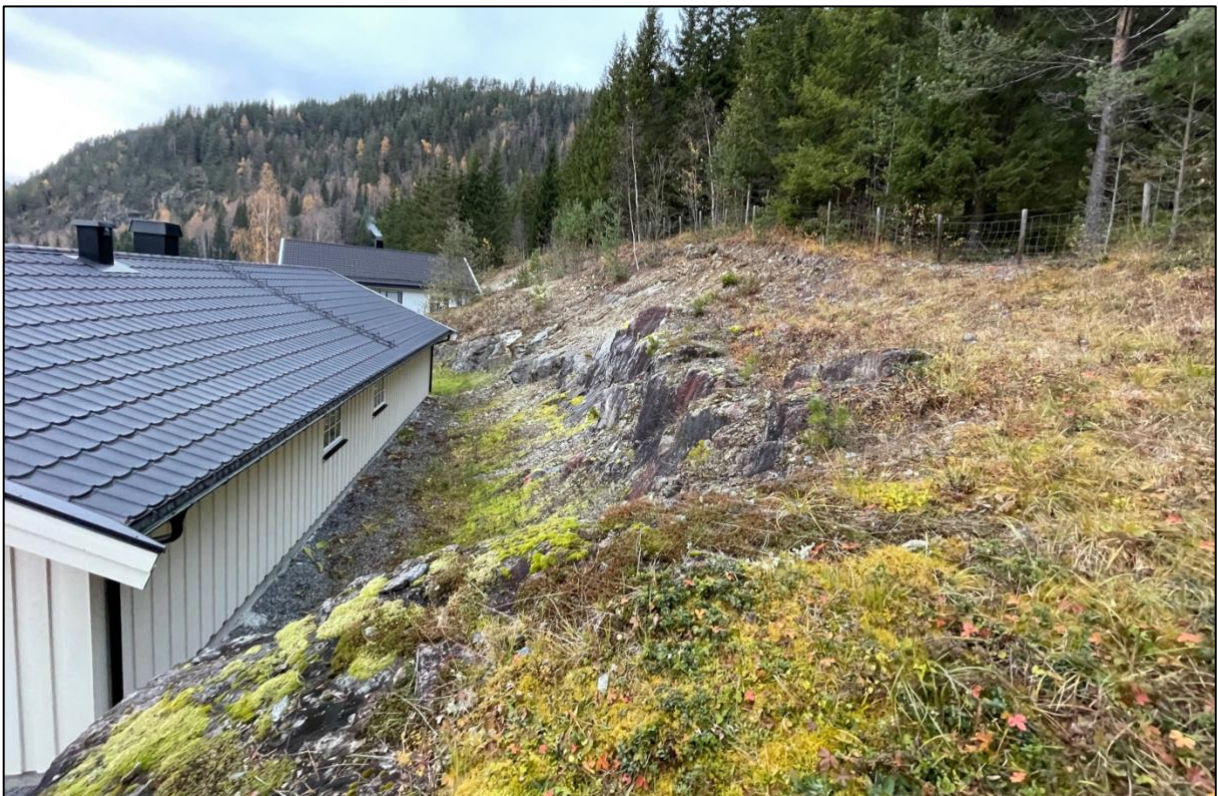
Figur 12: En utsprengt bergskjæring bak en bolig øst i kartleggingsområdet. Det er relativt begrenset med løsmasser i terrenget over bergskjæringen.

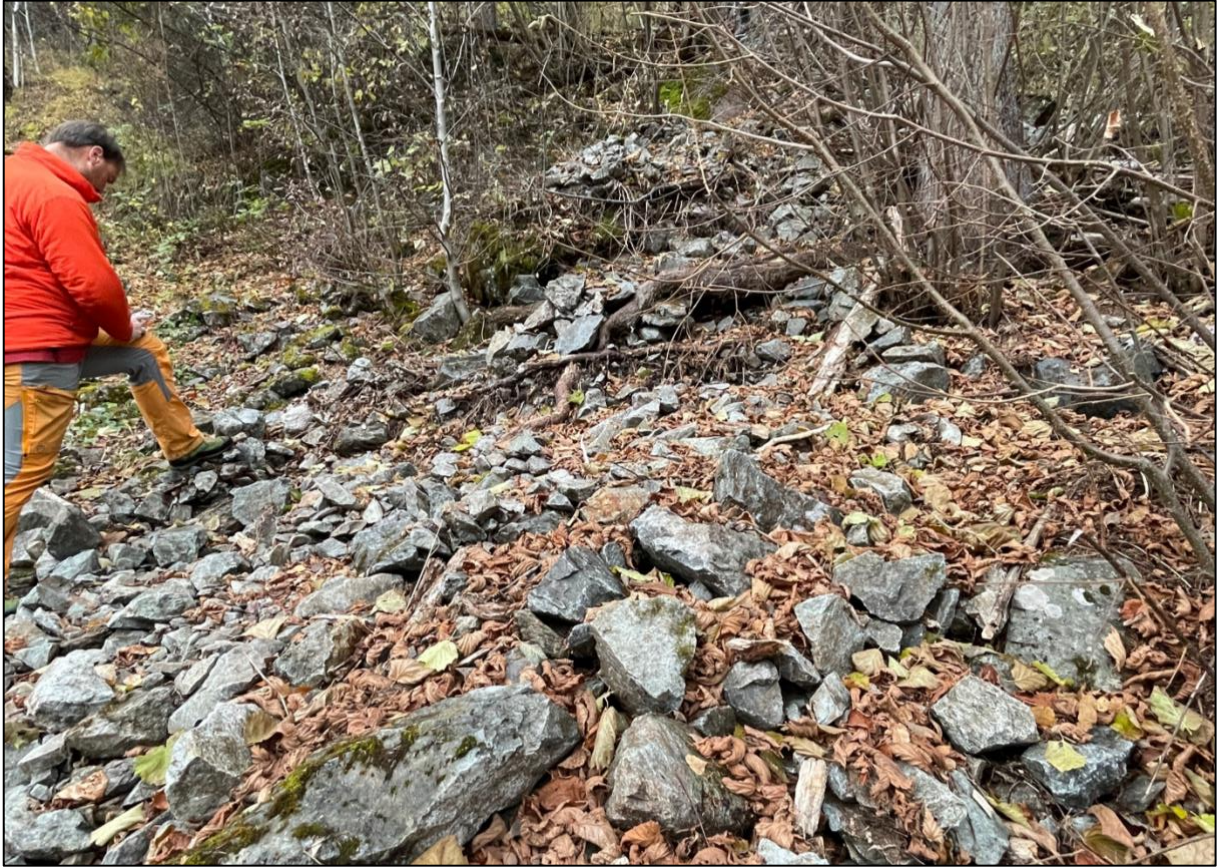
Figur 13: Flomskredavsetning i den vestlige delen av kartleggingsområdet.

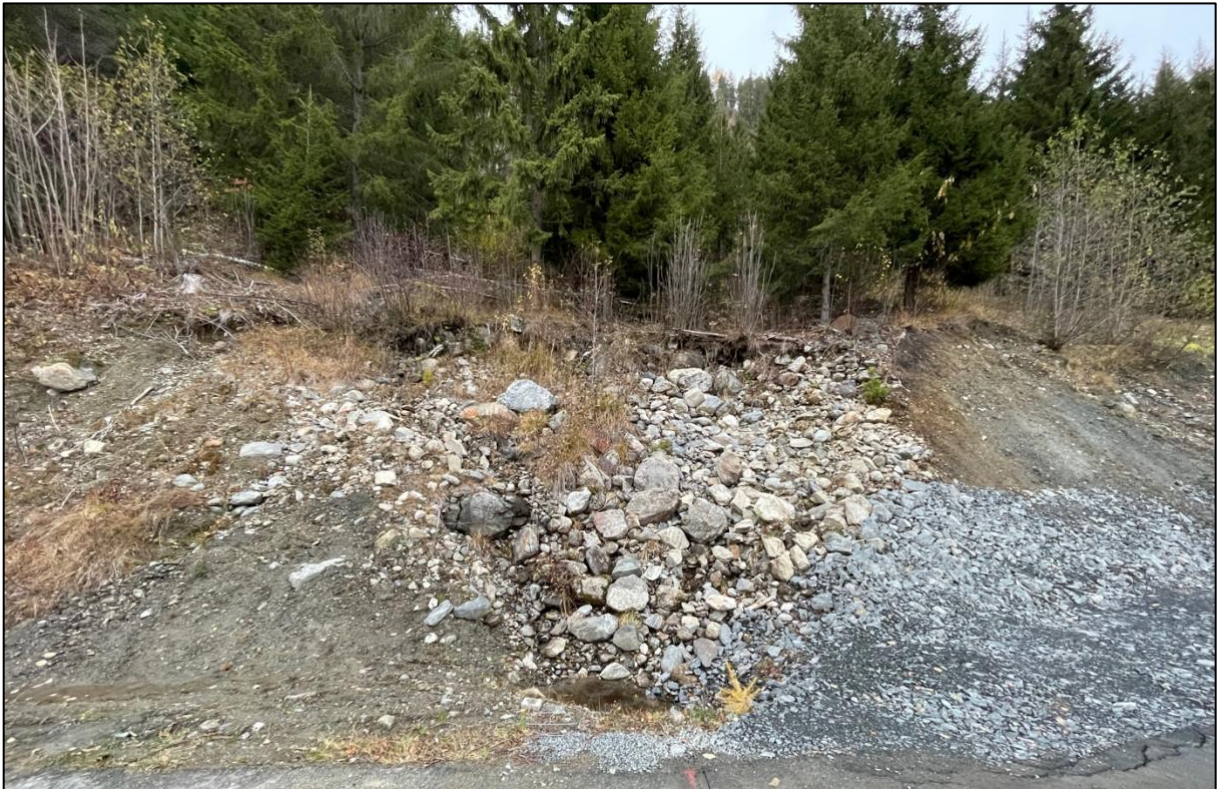
Figur 14: Kileform med rundede blokk i en løsmasseskjæring vest i kartleggingsområdet.

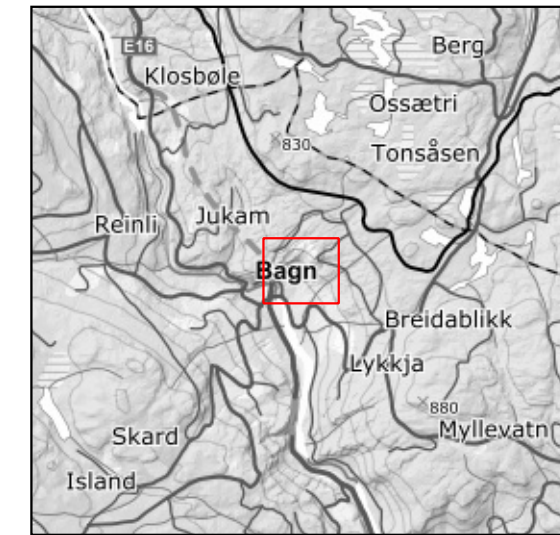
Vedlegg C Registreringskart		
NVE			
Oppdrag: Skredfareutredning - Spangrud, Bagn			
Koordinatsystem: Euref 1989 UTM Zone 33N			
Dato: 2024-03-22	Utarbeidet av: Espen Eidsvåg	Kontrollert av: Kalle Kronholm	
Kartet er utarbeidet av Skred AS på oppdrag fra NVE

- Kartleggingsområde
- Påvirkningsområde
- Løsneområde steinsprang
- Løsneområde snøskred
- Løsneområde jordskred
- Løsneområde sørpeskred
- ! Infopunkt (SVG)
- Sporlogg bakke
- Sporlogg drone
- Blokk med usikkert opphav
- > Ravine/Bekkenedskjæring
- Skredhendelse
- Jord- og flomskredavsetning
- Steinsprang/Steinskred (ur)

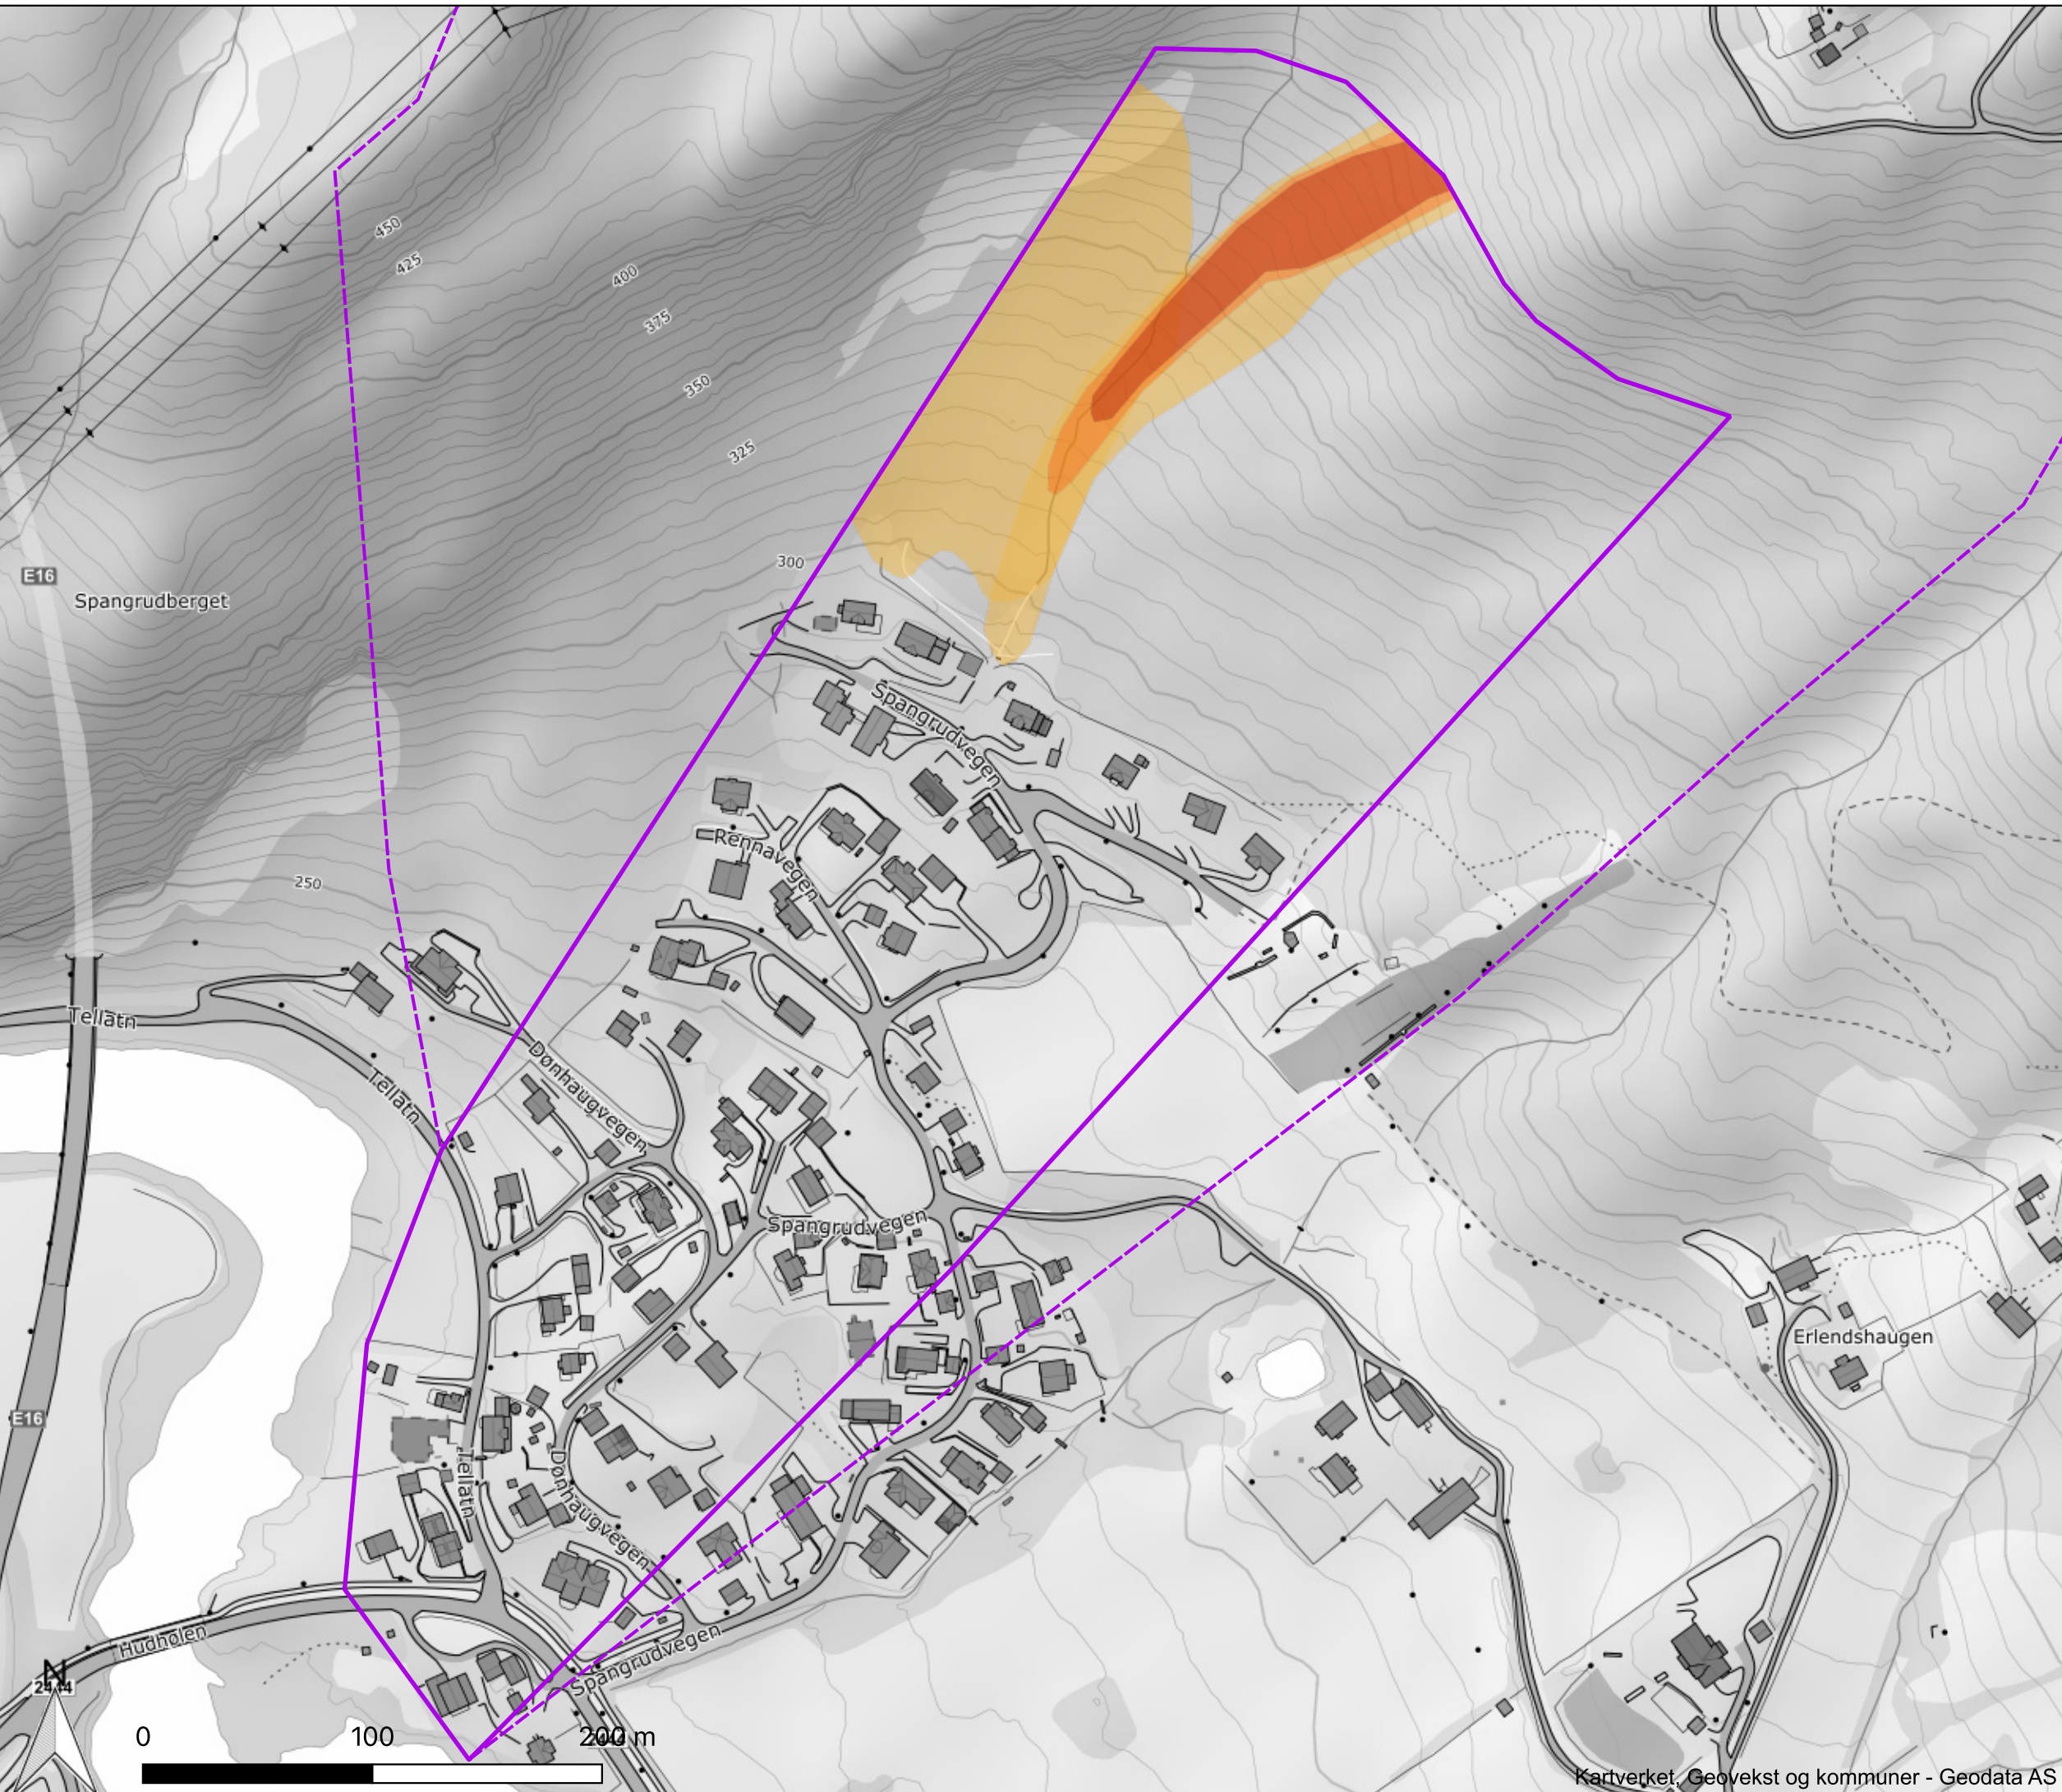
NVE	Vedlegg E Faresonekart jord- og flomskred		
Oppdrag: Skredfareutredning - Spangrud, Bagn			
Koordinatsystem: Euref 1989 UTM Zone 33N			
Dato: 2024-02-19	Utarbeidet av: Espen Eidsvåg	Kontrollert av: Kalle Kronholm	  SKRED AS
Kartet er utarbeidet av Skred AS på oppdrag fra NVE

- Kartleggingsområde
- Påvirkningsområde
- Årlig sannsynlighet jordskred $\geq 1/100$
- Årlig sannsynlighet jordskred $\geq 1/1000$
- Årlig sannsynlighet jordskred $\geq 1/5000$

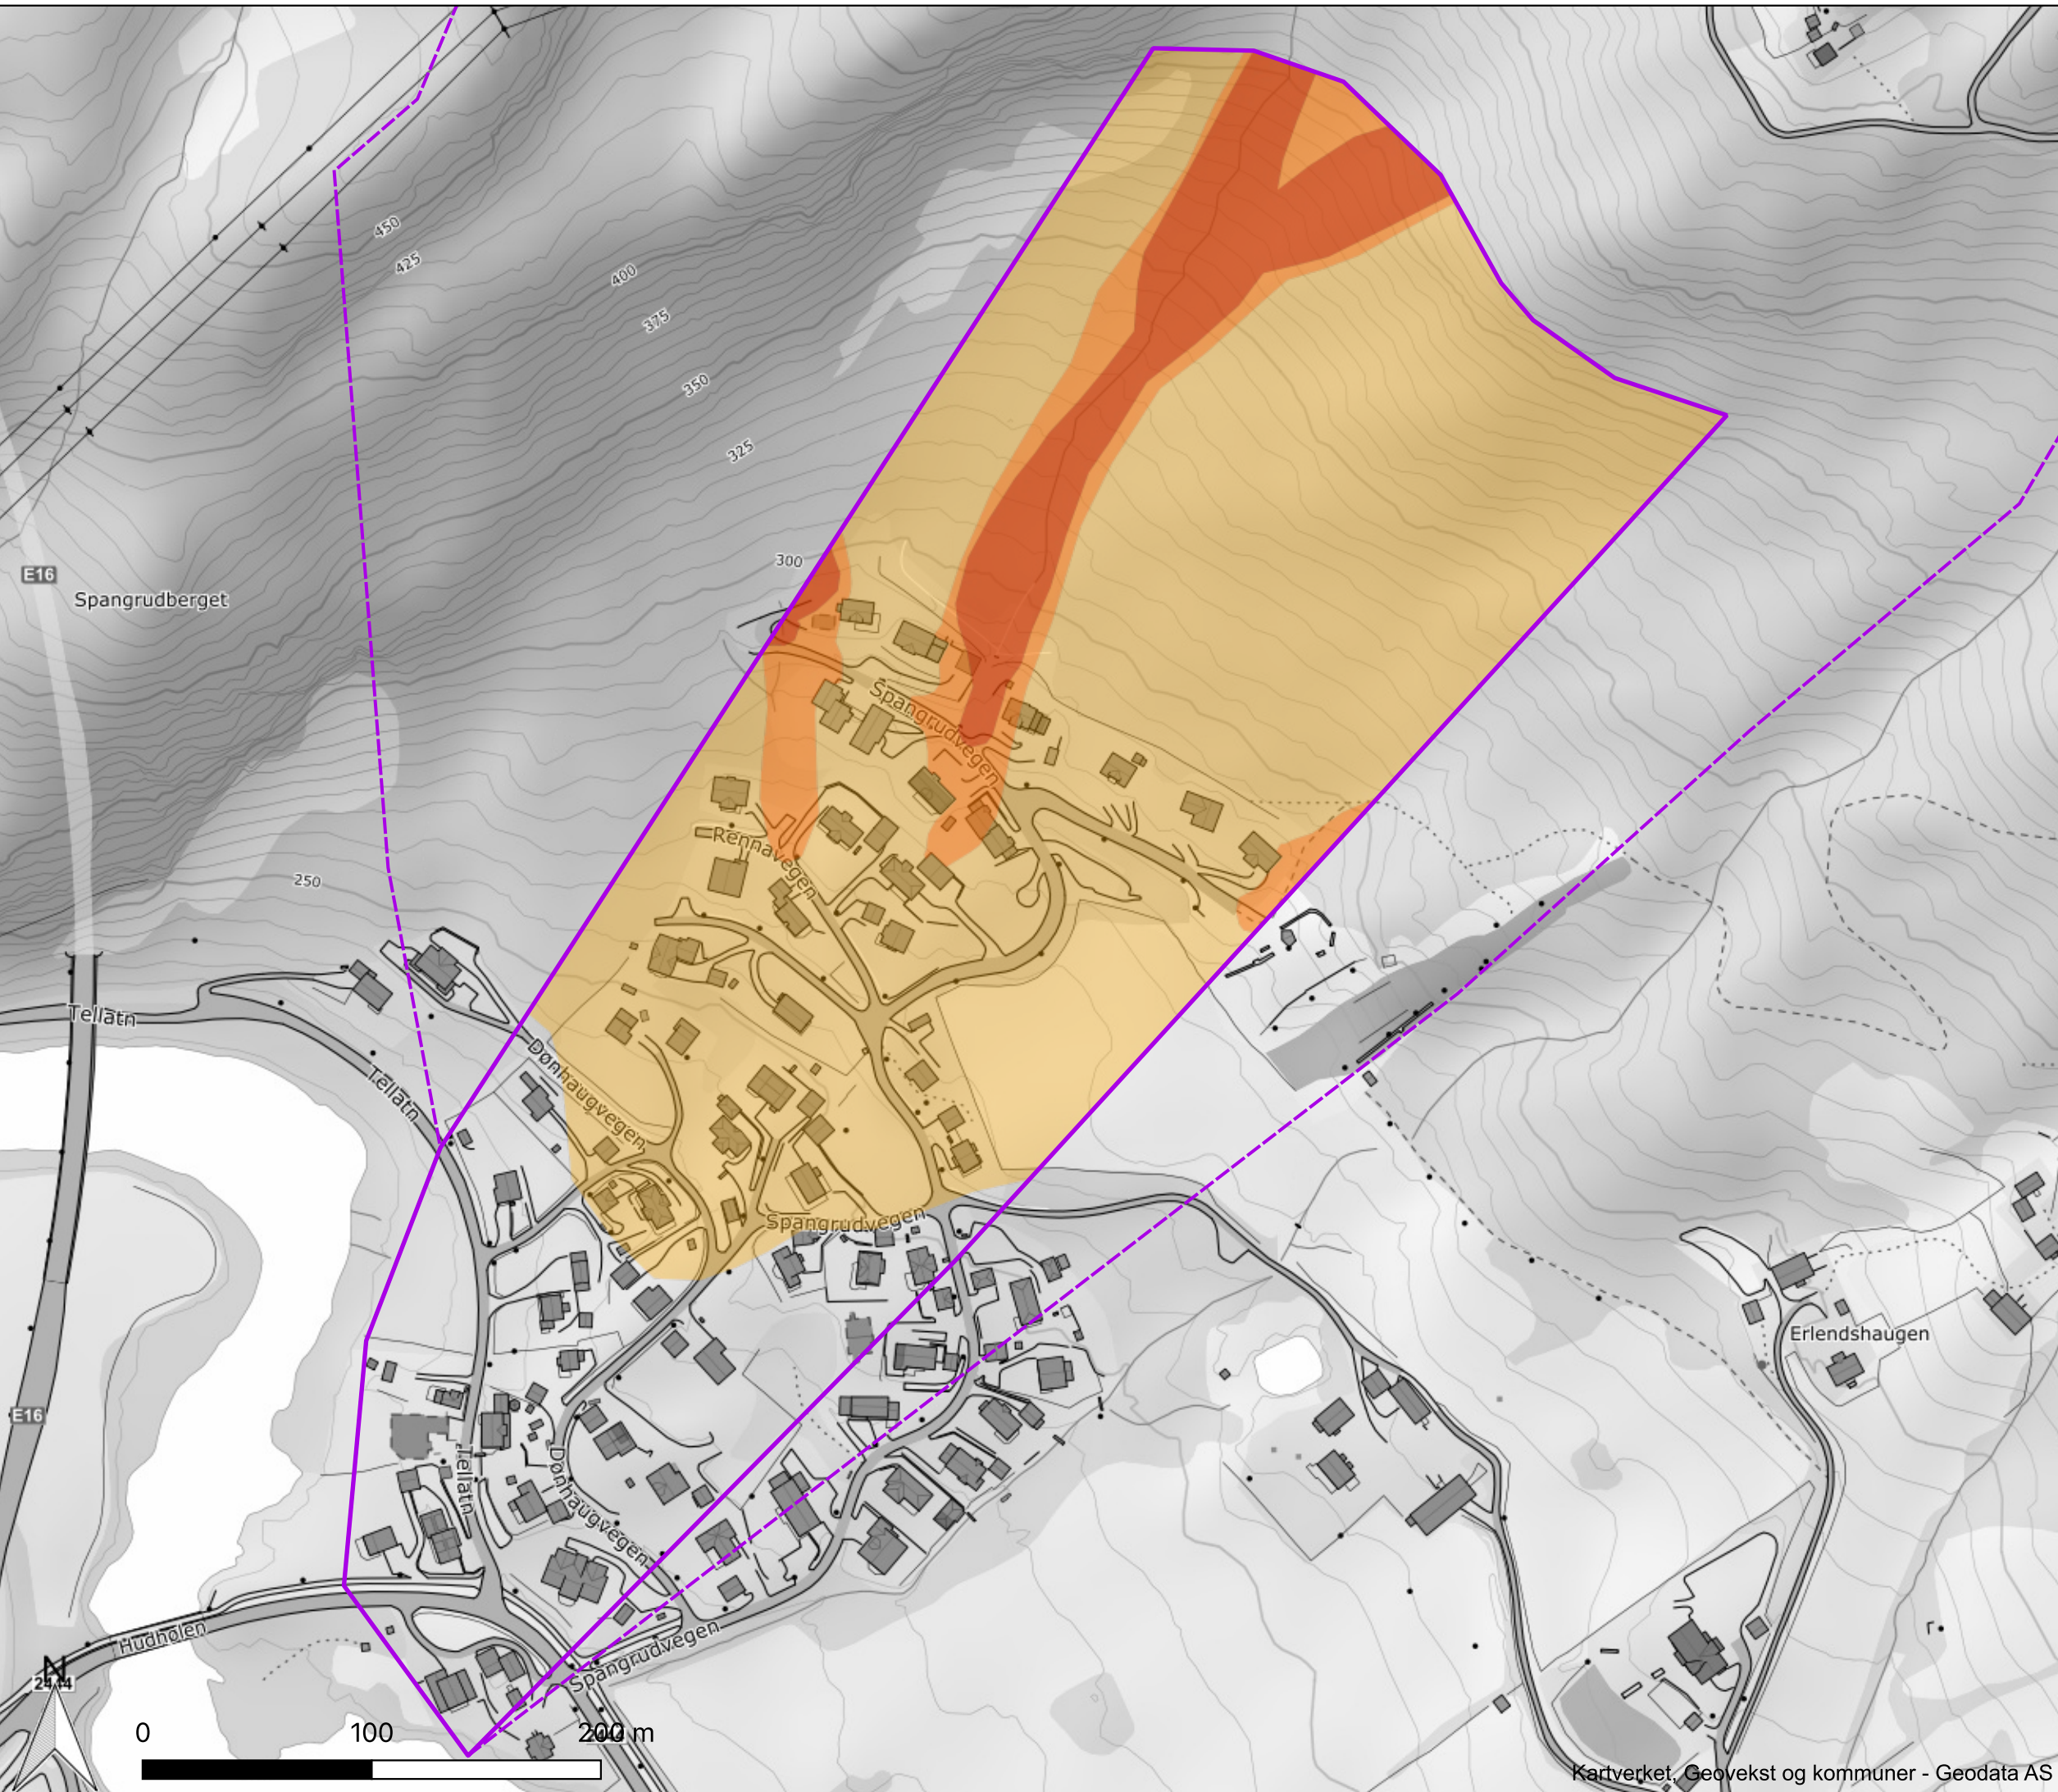
Vedlegg E Faresonekart sørpeskred	
NVE		
Oppdrag: Skredfareutredning - Spangrud, Bagn		
Koordinatsystem: Euref 1989 UTM Zone 33N		
Dato: 2024-02-19	Utarbeidet av: Espen Eidsvåg	Kontrollert av: Kalle Kronholm
Kartet er utarbeidet av Skred AS på oppdrag fra NVE

- Kartleggingsområde
- Påvirkningsområde
- Årlig sannsynlighet sørpeskred $\geq 1/100$
- Årlig sannsynlighet sørpeskred $\geq 1/1000$
- Årlig sannsynlighet sørpeskred $\geq 1/5000$

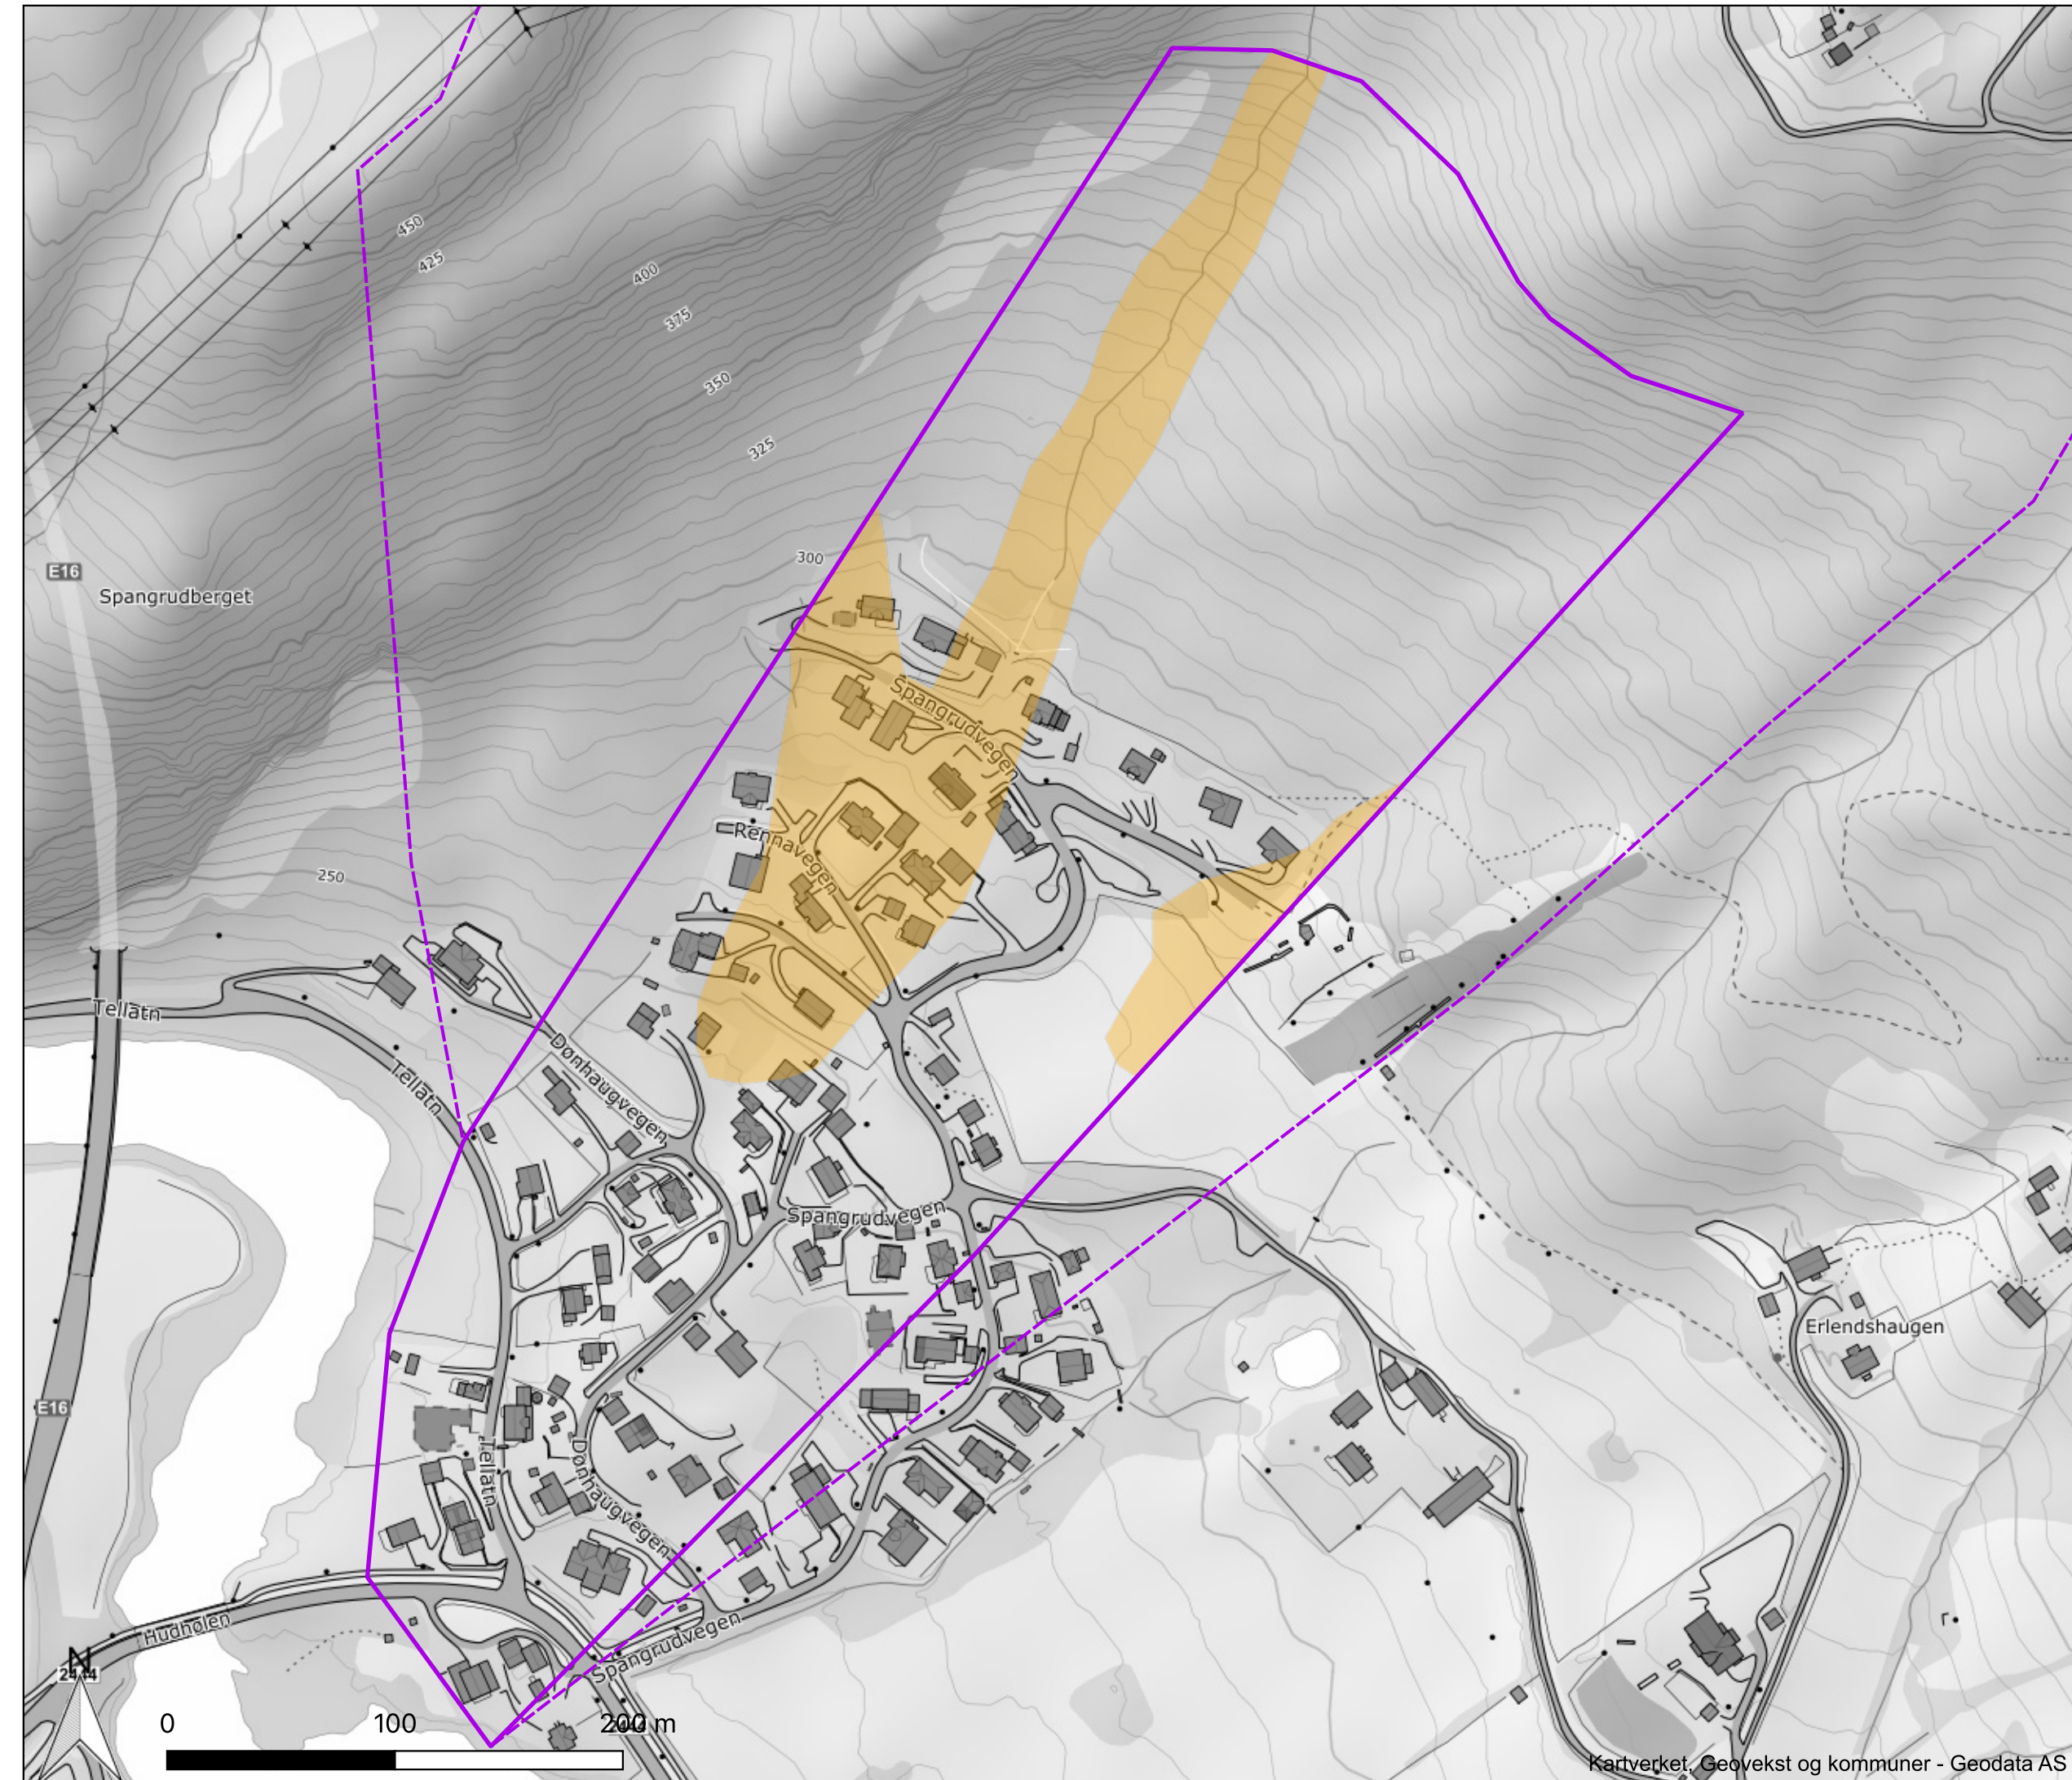
-   Kartleggingsområde
-   Påvirkningsområde
- Dimensjonerende skredtype
-   Steinsprang
-   Jord- og flomskred
-   Årlig sannsynlighet skred $\geq 1/100$
-   Årlig sannsynlighet skred $\geq 1/1000$
-   Årlig sannsynlighet steinsprang $\geq 1/5000$

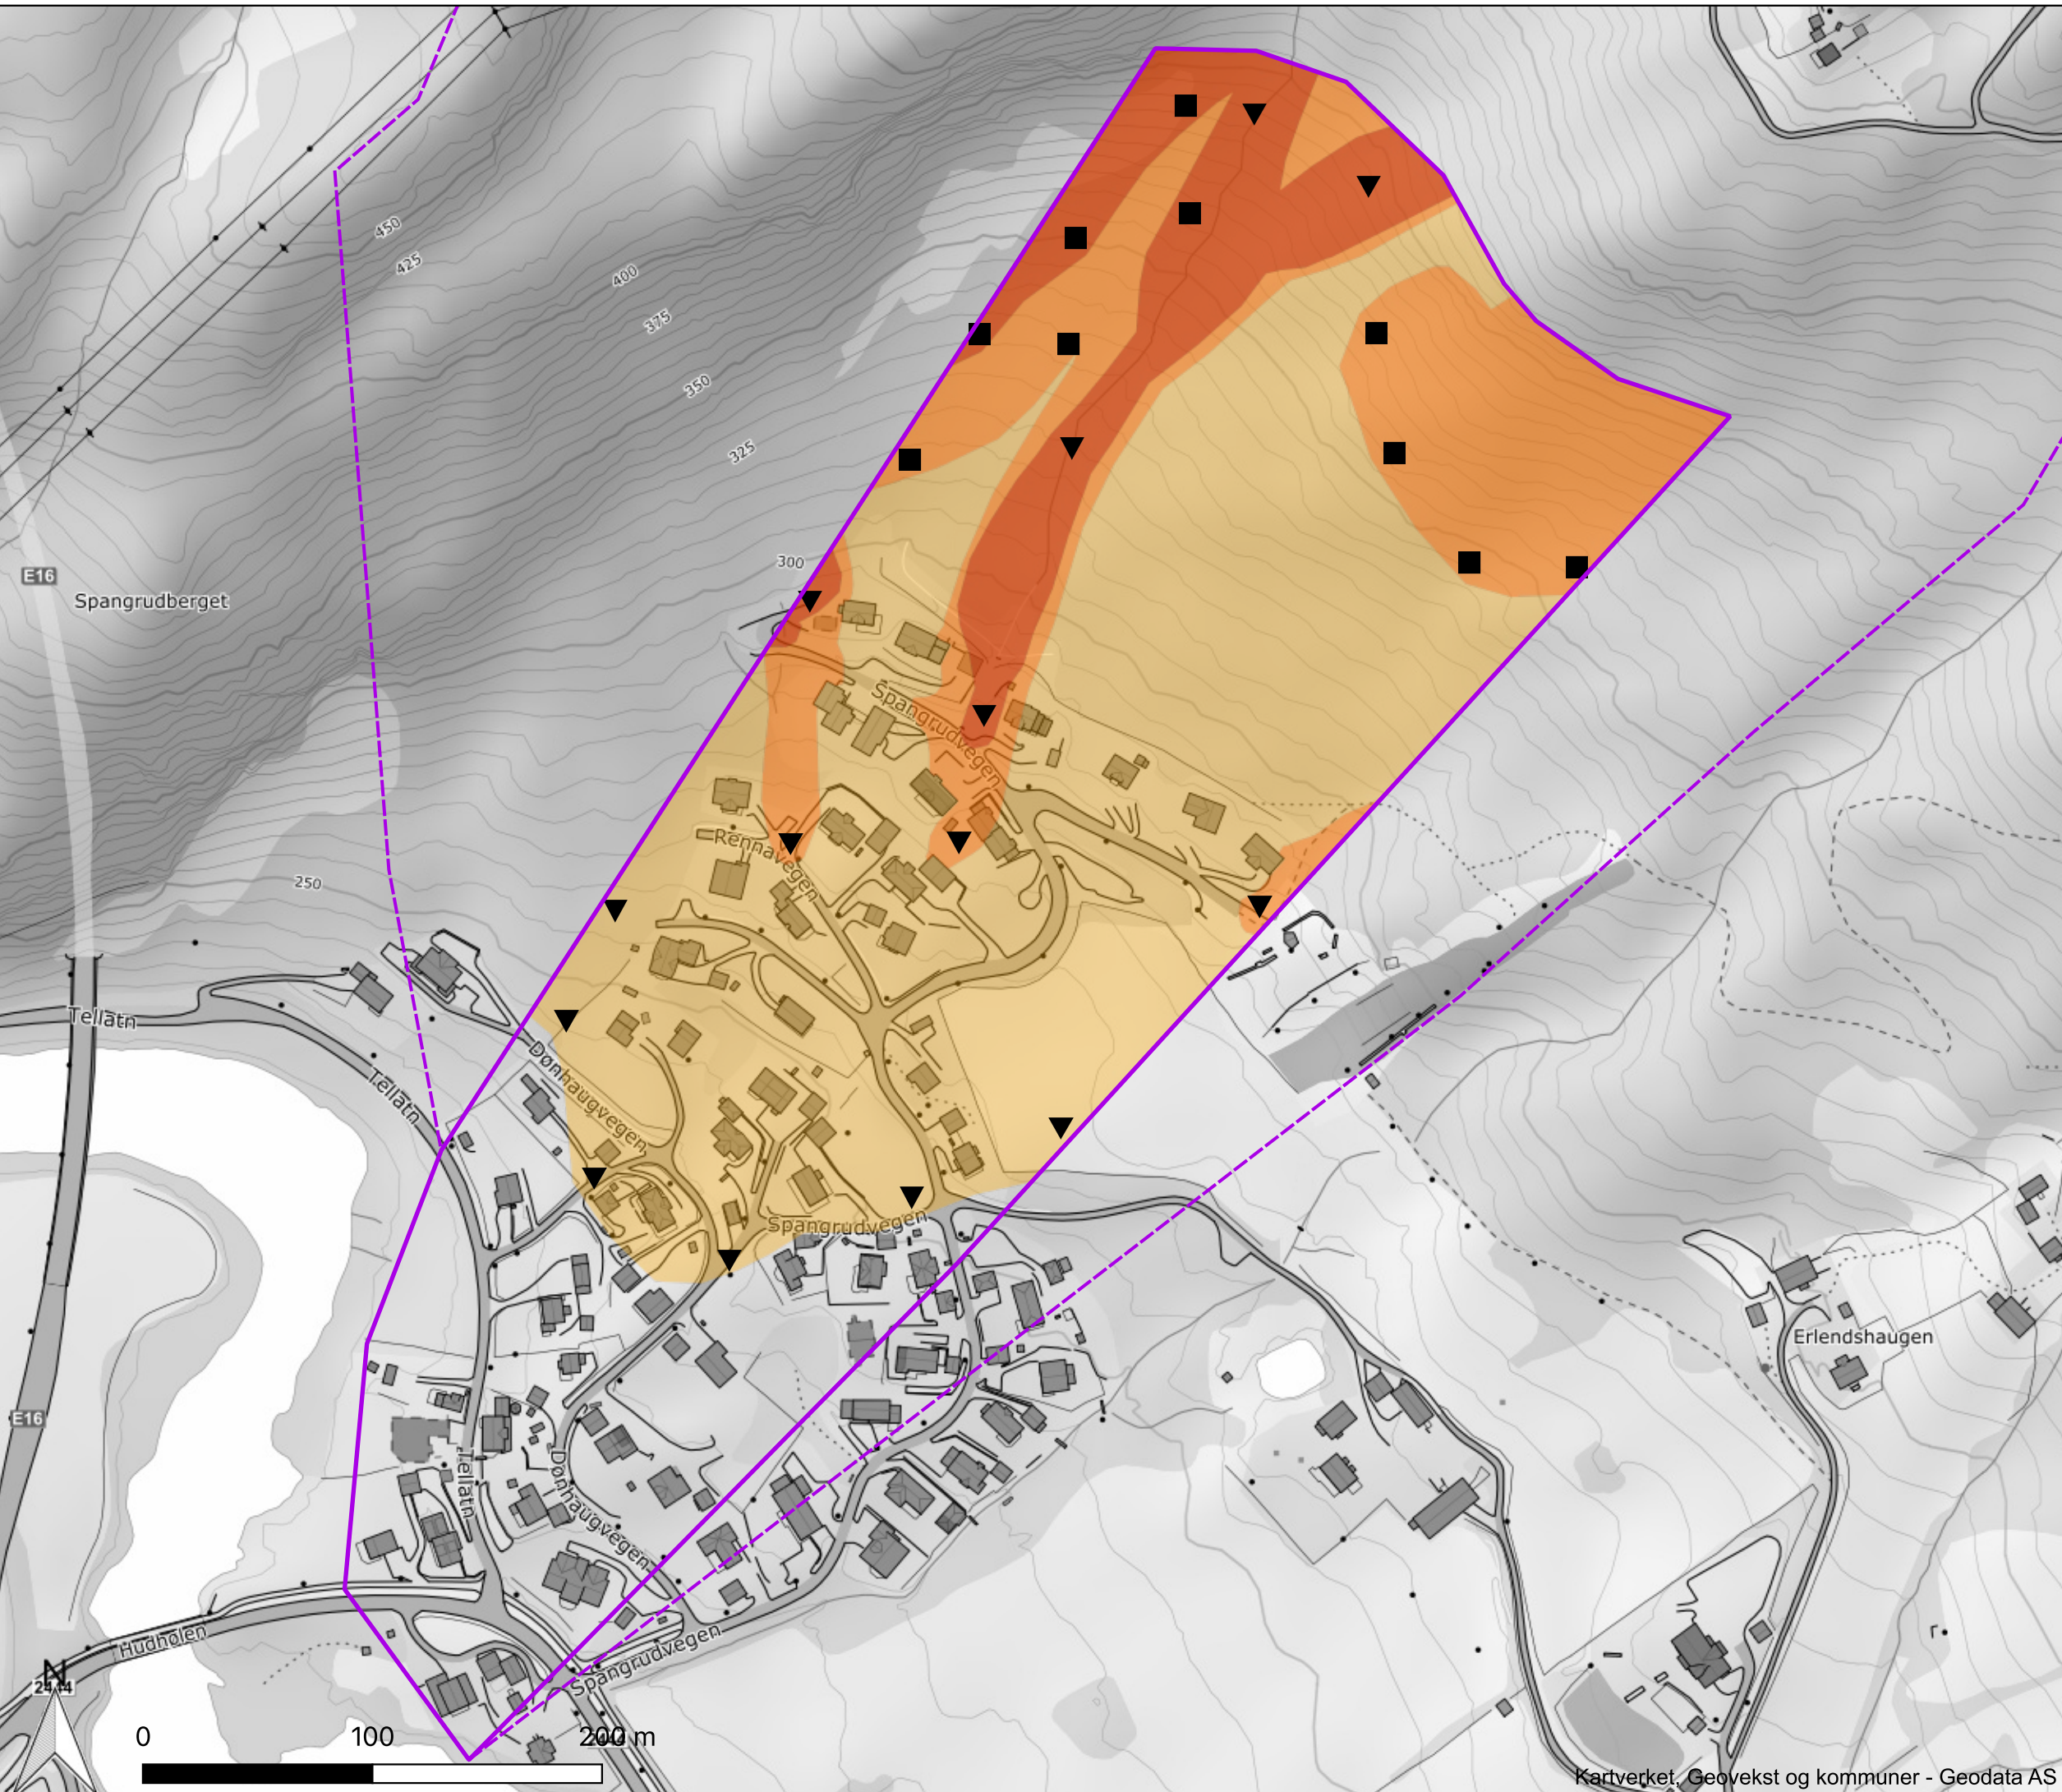
- Kartleggingsområde
- Påvirkningsområde
- Dimensjonerende skredtype uten skog
- Sørpeskred
- Jord- og flomskred
- ✱ Snøskred
- Årlig sannsynlighet skred $\geq 1/100$
- Årlig sannsynlighet skred $\geq 1/1000$
- Årlig sannsynlighet jordskred $\geq 1/5000$
