Faresoneutredning skred i bratt terreng – Spangrud i Bagn, Sør-Aurdal kommune

Ny skredfareutredning og analyse av skredhendelse ved Spangrud boligfelt i Bagn, Sør-Aurdal kommune

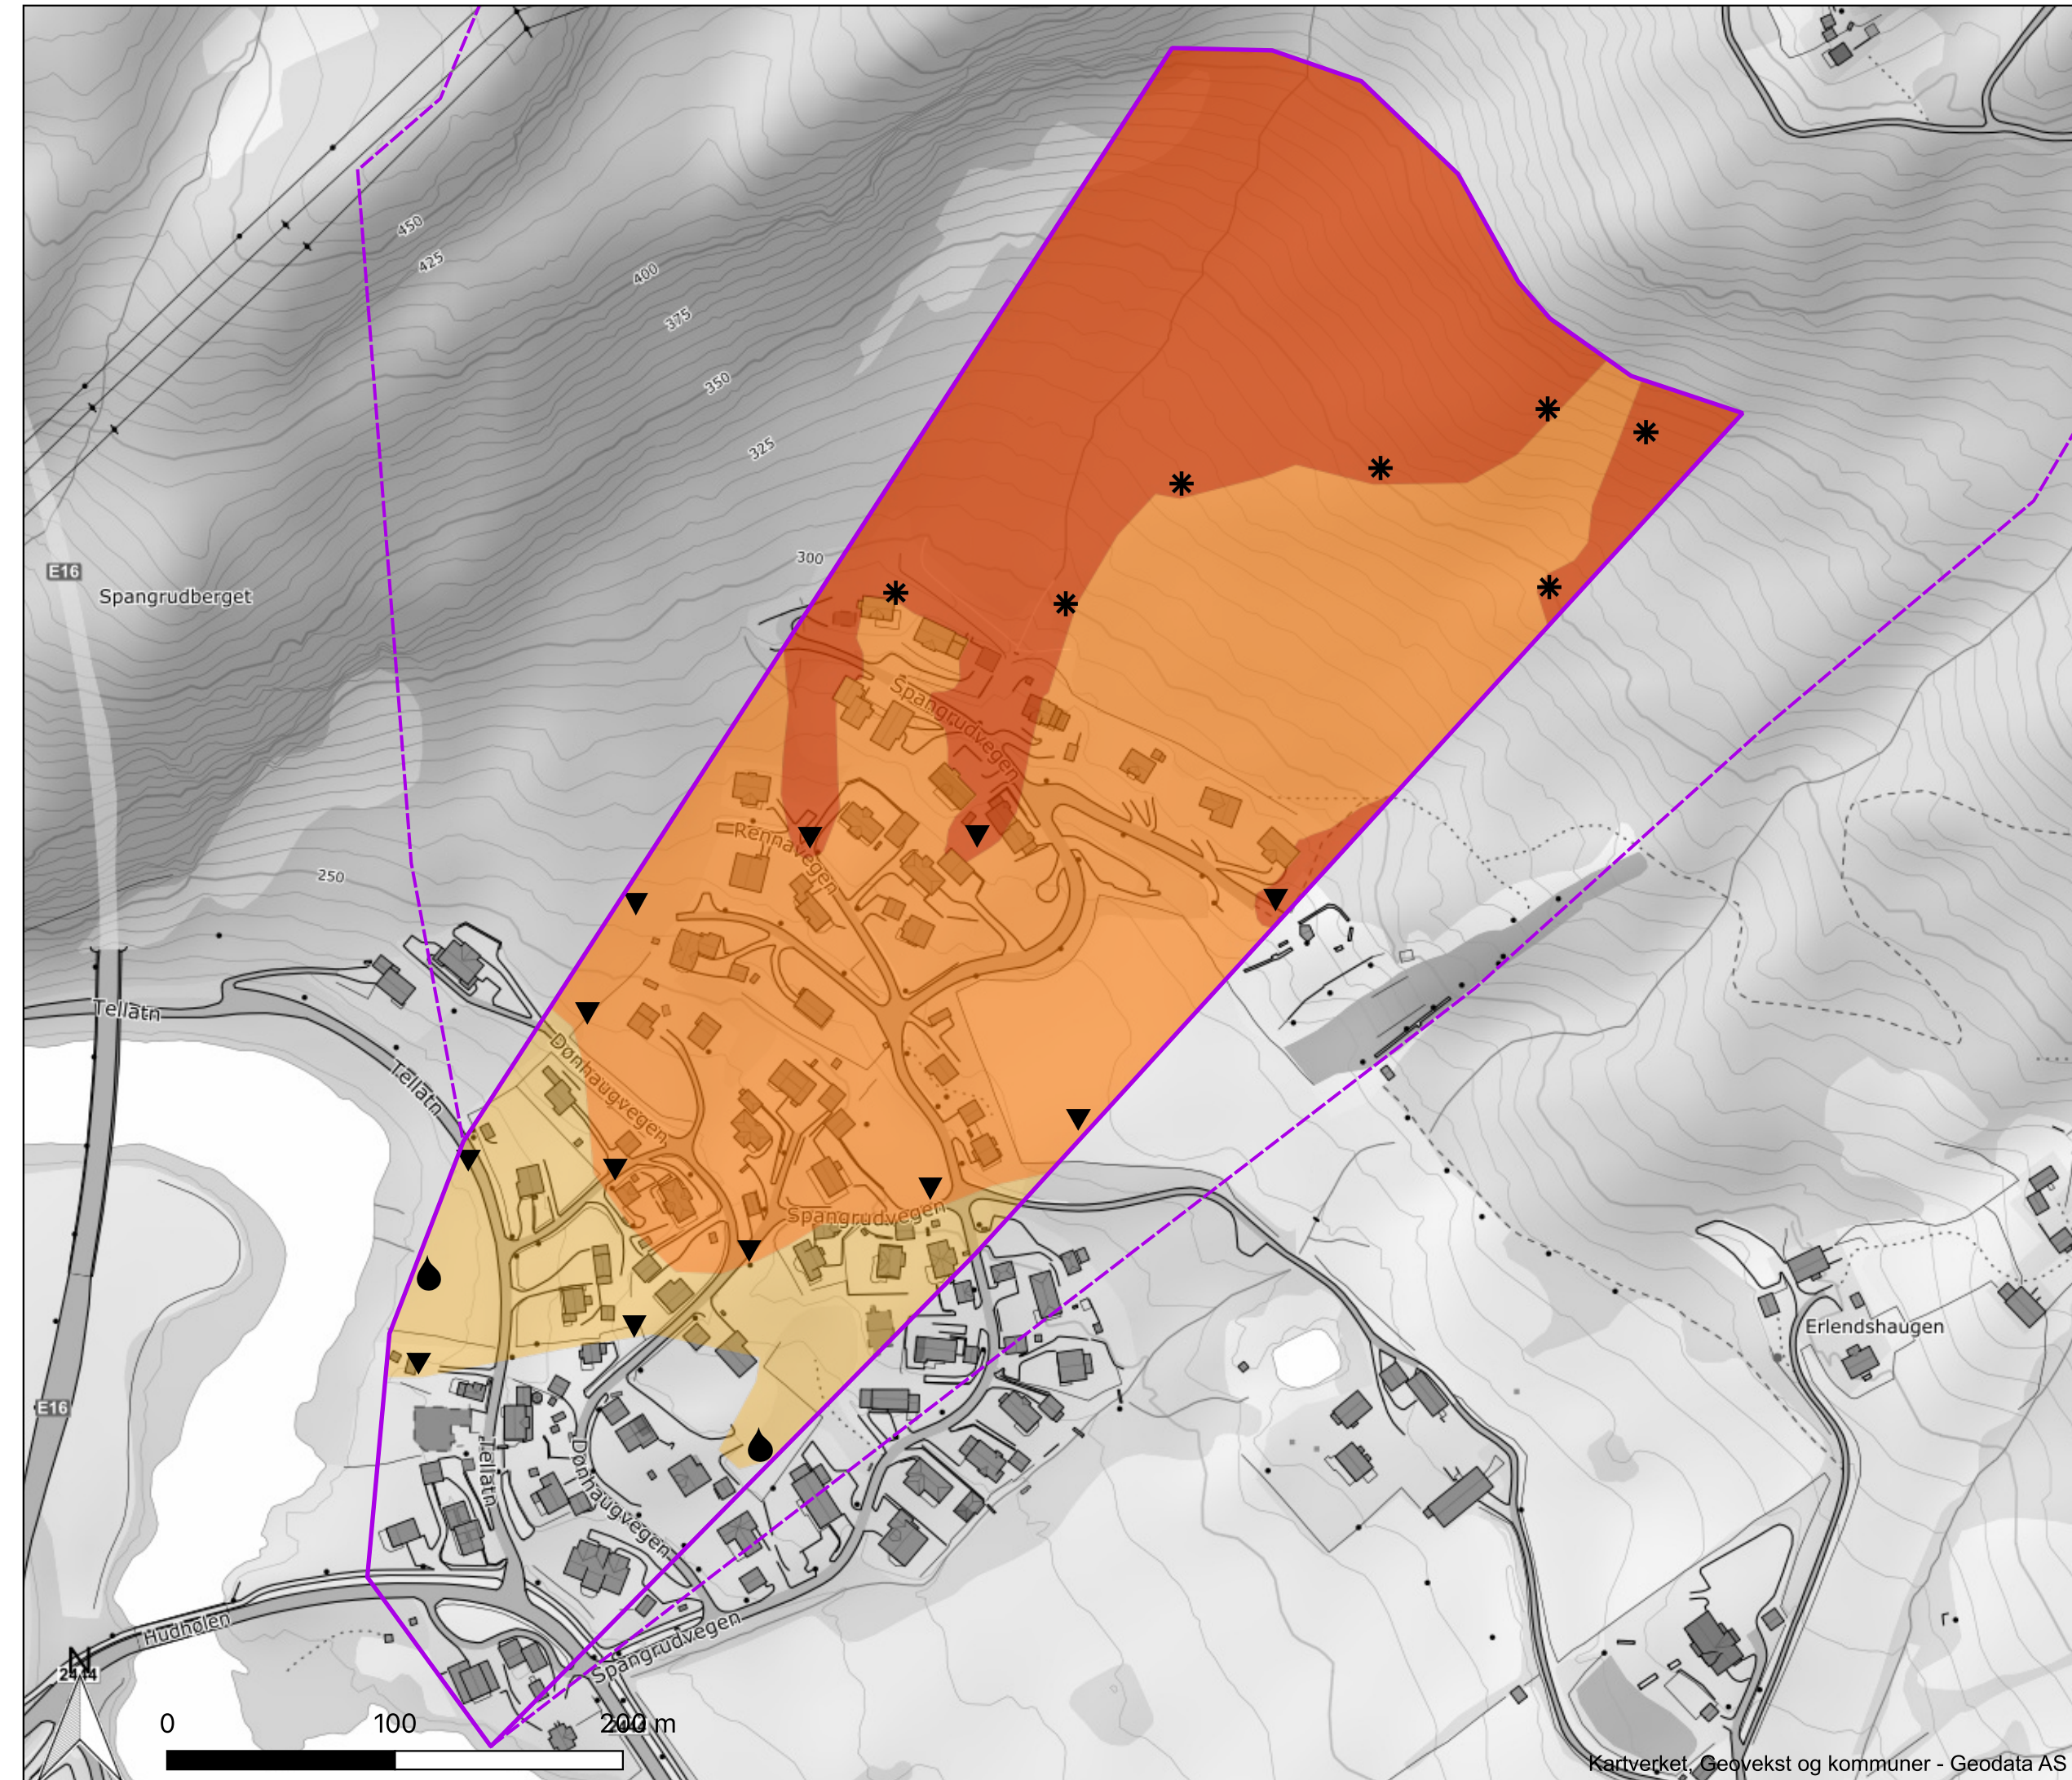
- Kartleggingsområde
- Påvirkningsområde
- Skog som har betydning for om faresonene er gyldige
